Commune : SAINT-COUAT-D'AUDE

Rivière : L' Aude

Croisement D111 / rue traversiere**Commentaires :** Emplacement poubelle**1** Repère(s) sur le site**GÉNÉRAL****Unité de gestion :** Méditerranée Ouest**Code :** AUDE18_S_1075**Date de mise à jour :** 23/07/2019**Auteur :** SPC MO

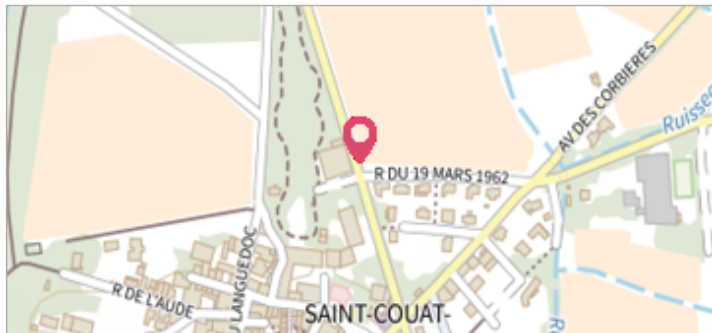
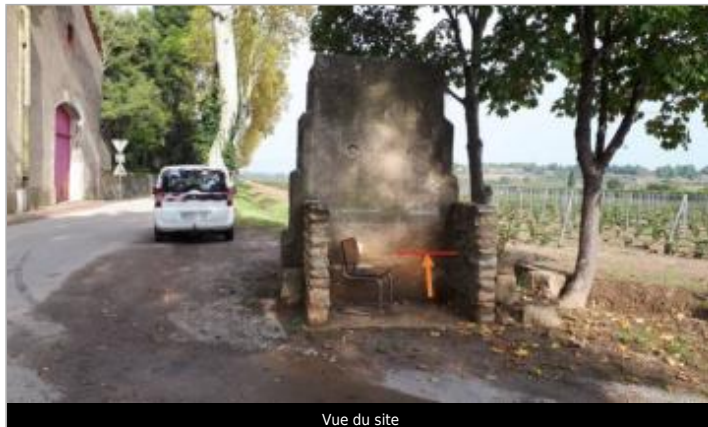
Vue du site

Nature de l'inondation : **Débordement de cours d'eau**Altitude calculée de l'eau : **58.38 m**Nature du repère : **Laisse d'inondation****Commentaires :** Laisse sur le mur emplacement poubelle**GÉNÉRAL****Code :** AUDE18_R_1075_1**Date de mise à jour :** 25/07/2019**Auteur :** SPC MO**MARQUE****Maximum de l'inondation :** Non renseigné**Visibilité :** Non renseigné**État du repère :** Non renseigné**Pérennité :** Non renseigné**Repère calculé :** Non renseigné**PHEC :** Non renseigné**SOURCE DE REPÉRAGE : RELEVÉ POST CRUES SUITE AUX DÉBOREMENTS DE L'AUDE LE 15 OCTOBRE 2018 PAR OTEIS POUR LE COMPTE DU SPC MO - 12/12/2018****Type de repérage :** Campagne de terrain post-inondation**Organisme(s) :** OTEIS**NIVELLEMENT INITIAL - 19/10/2018****Méthode :** Non renseigné**Organisme :** OTEIS**Référence nivelée :** Autre type de référence**Description référence du repère :** Sol**Système altimétrique :** NGF IGN 1969 (système normal)**Altitude de la référence (en m) :** 57.770 m**Différence entre le niveau d'eau et la référence (en m) :** 0.610 m**Altitude calculée de l'eau (en m) :** 58.38
