Commune : **SAINT-COUAT-D'AUDE** | Rivière : **L' Aude**

**Croisement D111 / rue traversiere**

**Unité de gestion :** Méditerranée Ouest  
**Code :** AUDE18\_S\_1075      **Date de mise à jour :** 23/07/2019  
**Auteur :** SPC MO

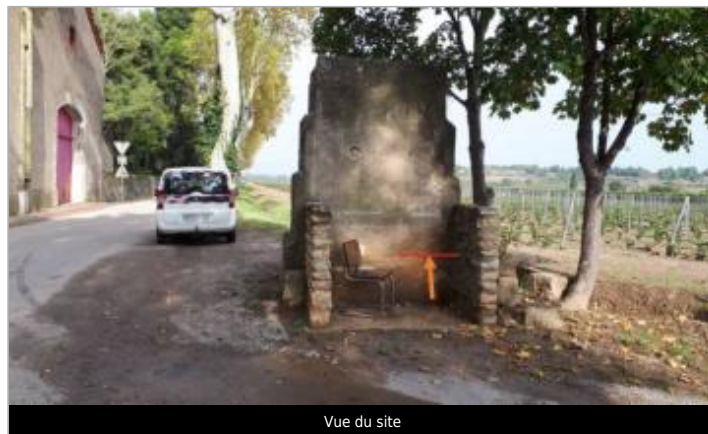
Vue du site

**Commentaires :** Emplacement poubelle
