Commune : SAINT-COUAT-D'AUDE

## Croisement D111 / rue traversiere

Code : AUDE18\_S\_1075

**SOURCE DE REPÉRAGE : RELEVÉ POST CRUES SUITE AUX DÉBORDEMENTS DE L'AUDE LE 15 OCTOBRE 2018 PAR OTEIS POUR LE COMPTE DU SPC MO - 12/12/2018**Type de repérage : Campagne de terrain post-inondation  
Organisme : OTEIS

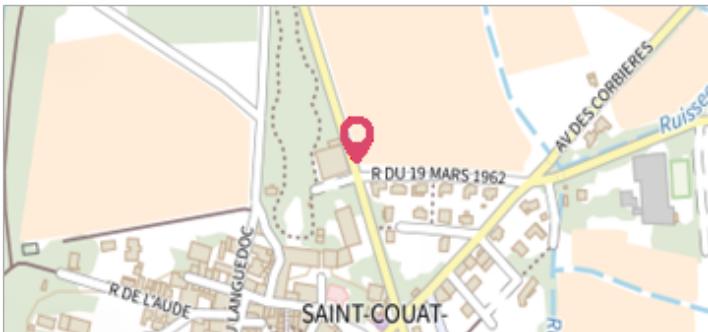
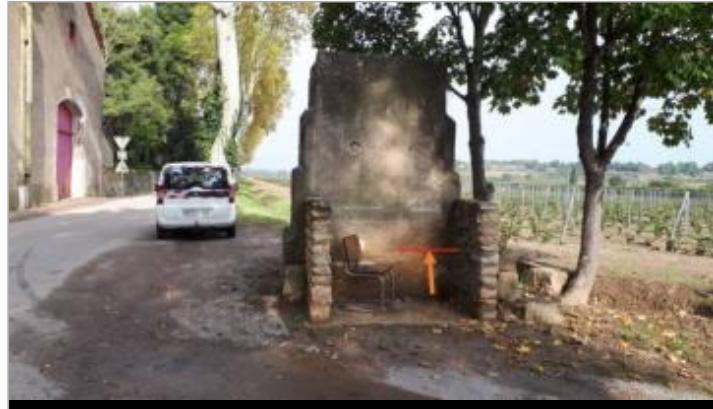
Vue du site

Commentaires : Emplacement poubelle

Altitude calculée de l'eau : **58.38 m**

Commentaires : Laisse sur le mur emplacement poubelle

Différence entre le niveau d'eau et la référence (en m) : 0.610 m
