Commune : **TREBES**Rivière : **L' Aude****17 route de Narbonne****Commentaires** : Intérieur maison**1** Repère(s) sur le site**GÉNÉRAL****Unité de gestion** : Méditerranée Ouest**Code** : AUDE18\_S\_1120**Date de mise à jour** : 23/07/2019**Auteur** : SPC MO

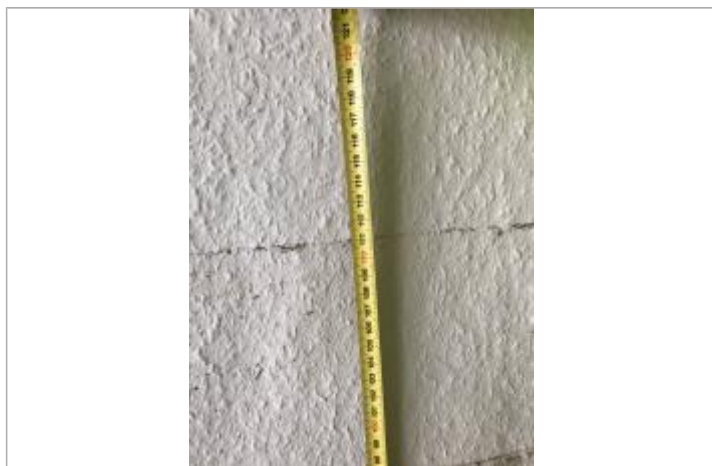
Vue du repère

Nature de l'inondation : **Débordement de cours d'eau**Altitude calculée de l'eau : **84.49 m**Nature du repère : **Laisse d'inondation****Commentaires** : L'eau est montée plus haut que la laisse au dessus interrupteurs**GÉNÉRAL****Code** : AUDE18\_R\_1120\_1**Date de mise à jour** :**Auteur** : SPC MO

**MARQUE****Maximum de l'inondation** : Non renseigné**Visibilité** : Non renseigné**État du repère** : Non renseigné**Pérennité** : Non renseigné**Repère calculé** : Non renseigné**PHEC** : Non renseigné**SOURCE DE REPÉRAGE : RELEVÉ POST CRUES SUITE AUX DÉBOREMENTS DE L'AUDE LE 15 OCTOBRE 2018 PAR OTEIS POUR LE COMPTE DU SPC MO - 12/12/2018****Type de repérage** : Campagne de terrain post-inondation**Organisme(s)** : OTEIS**NIVELLEMENT INITIAL - 23/10/2018****Méthode** : Non renseigné**Organisme** : OTEIS**Référence nivelée** : Autre type de référence**Description référence du repère** : Sol maison**Système altimétrique** : NGF IGN 1969 (système normal)**Altitude de la référence (en m)** : 83.380 m**Différence entre le niveau d'eau et la référence (en m)** : 1.110 m**Altitude calculée de l'eau (en m)** : 84.49
