Commune : **FELINES-MINERVOIS****Rue de l'Occitanie, proche du pont****Commentaires** : Passage bétonné le long du ruisseau en rive droite - rive droite du Merlaux**1**

GÉNÉRAL**Unité de gestion** : Méditerranée Ouest**Code** : AUDE18_S_870**Date de mise à jour** : 23/07/2019**Auteur** : SPC MO

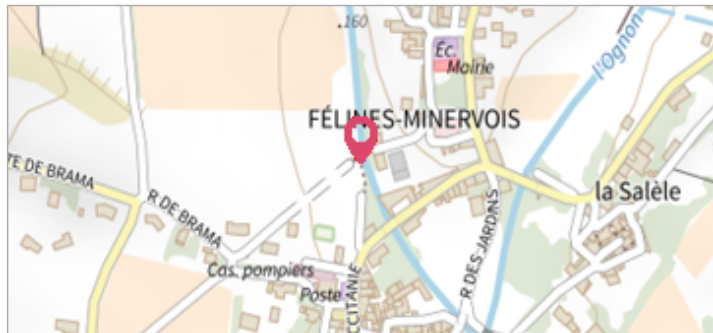
**GÉOLOCALISATION****Coordonnées WGS84** : X: 2.60036096 / Y: 43.33077370**Coordonnées RGF93 (Lambert 93)** X: 667570.19 / Y: 6248040.11**Coordonnées RGF93 (ETRS89)** : X: 2.600361 / Y: 43.3307737**Marque Fe 4-1**

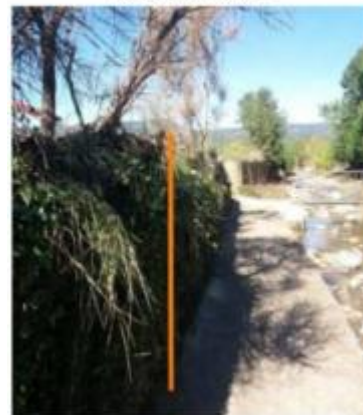
Vue du site

**15 octobre 2018**Nature de l'inondation : **Débordement de cours d'eau**Altitude calculée de l'eau : **156.729 m**Nature du repère : **Laisse d'inondation****Commentaires** : En aval de la passerelle métallique**GÉNÉRAL****Code** : AUDE18_R_870_1**Date de mise à jour** :**Auteur** : SPC MO
