Commune : **FELINES-MINERVOIS**

Confluence Ognon ruisseau des Merlaux

Code : AUDE18_S_872

Code : AUDE18_R_872_1

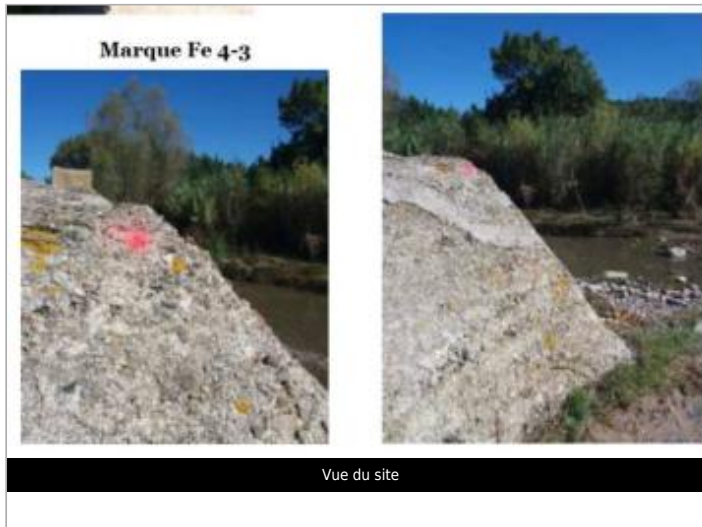
Commentaires : Marque de peinture rouge - rive gauche du Merlaux

Altitude calculée de l'eau : **155.16 m**

Nature du repère : **Marque peinture ou encre**

Commentaires : Sur la roche (enrochement) au niveau de la mise à l'eau
