Commune : **FELINES-MINERVOIS**

Confluence Ognon ruisseau des Merlaux

Unité de gestion : Méditerranée Ouest
Code : AUDE18_S_872 **Date de mise à jour** : 23/07/2019
Auteur : SPC MO

Code : AUDE18_R_872_1 **Date de mise à jour** : 22/08/2019
Auteur : SPC MO

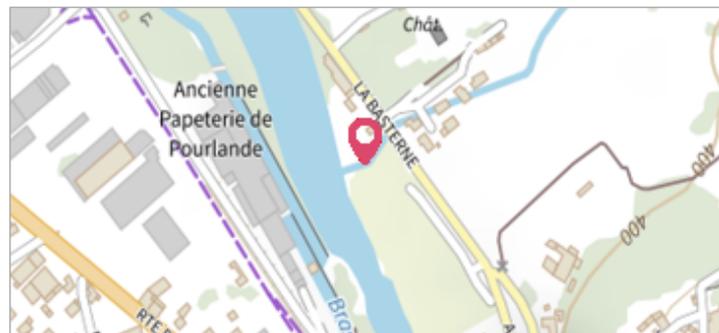
Commentaires : Marque de peinture rouge - rive gauche du Merlaux

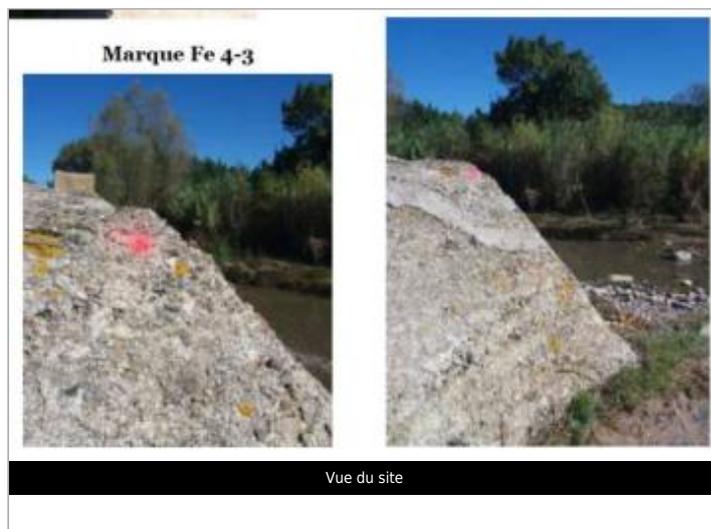
15 Octobre 2018 Altitude calculée de l'eau : **155.16 m**

Nature de l'inondation : **Débordement de cours d'eau** Nature du repère : **Marque peinture ou encre**

Commentaires : Sur la roche (enrochement) au niveau de la mise à l'eau
