Commune : **FELINES-MINERVOIS**

Confluence Ognon ruisseau des Merlaux

Code : AUDE18_S_872

Code : AUDE18_R_872_1

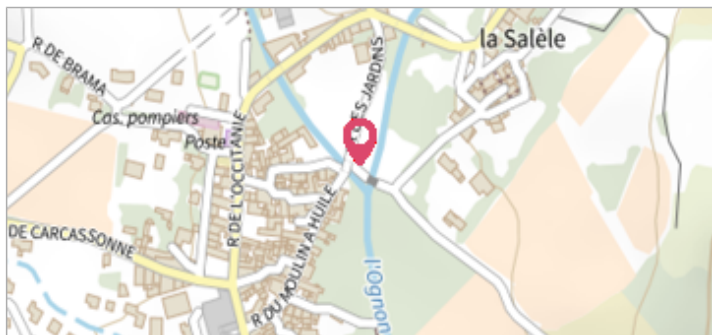
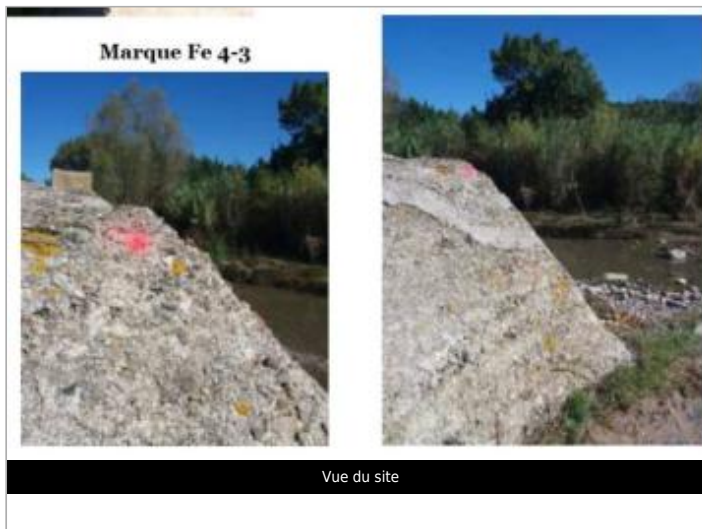
Commentaires : Marque de peinture rouge - rive gauche du Merlaux

Altitude calculée de l'eau : **155.16 m**

Commentaires : Sur la roche (enrochement) au niveau de la mise à l'eau

Différence entre le niveau d'eau et la référence (en m) : 1.600 m
