Commune : **TREBES**Rivière : **L' Aude****Super U****Commentaires** : Entrée du bâtiment**1** Repère(s) sur le site**GÉNÉRAL****Unité de gestion** : Méditerranée Ouest**Code** : AUDE18_S_1130**Date de mise à jour** : 23/07/2019**Auteur** : SPC MO

**15 Octobre 2018**Nature de l'inondation : **Débordement de cours d'eau**Altitude calculée de l'eau : **84.29 m**Nature du repère : **Laisse d'inondation****Commentaires** : Laisse de crue sur la façade du bâtiment**GÉNÉRAL****Code** : AUDE18_R_1130_1**Date de mise à jour** :**Auteur** : SPC MO

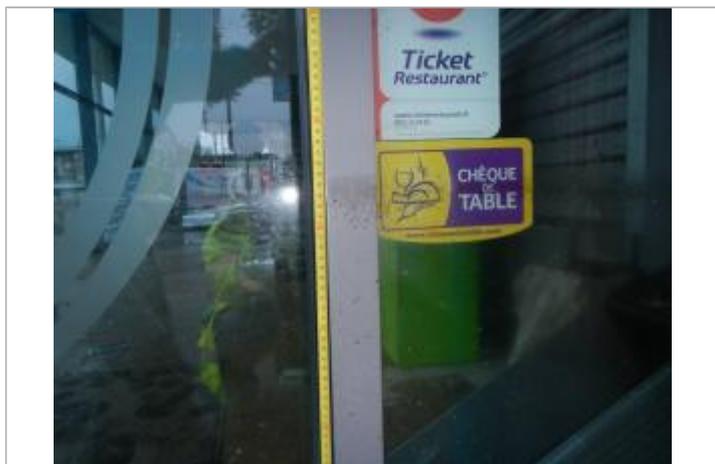
Vue du repère

MARQUE**Maximum de l'inondation** : Non renseigné**Visibilité** : Non renseigné**État du repère** : Non renseigné**Pérennité** : Non renseigné**Repère calculé** : Non renseigné**PHEC** : Non renseigné**SOURCE DE REPÉRAGE : RELEVÉ POST CRUES SUITE AUX DÉBOURDEMENTS DE L'AUDE LE 15 OCTOBRE 2018 PAR OTEIS POUR LE COMPTE DU SPC MO - 12/12/2018****Type de repérage** : Campagne de terrain post-inondation**Organisme** : OTEIS**NIVELLEMENT INITIAL - 17/10/2018****Méthode** : Non renseigné**Organisme** : OTEIS**Référence nivelée** : Autre type de référence**Description référence du repère** : Terrain naturel**Système altimétrique** : NGF IGN 1969 (système normal)**Altitude de la référence (en m)** : 83.440 m**Différence entre le niveau d'eau et la référence (en m)** : 0.850 m**Altitude calculée de l'eau (en m)** : 84.29
