Commune : **TREBES****Rue du 8 mai**Rivière : **L'Aude**

**GÉNÉRAL****Unité de gestion** : Méditerranée Ouest

Code : AUDE18\_S\_1132

**15 Octobre 2018**Nature de l'inondation : **Débordement de cours d'eau**Altitude calculée de l'eau : **85.28 m**Nature du repère : **Laisse d'inondation**

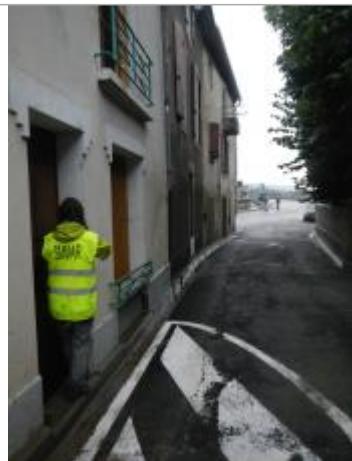
Vue du site

Commentaires : Façade de maison

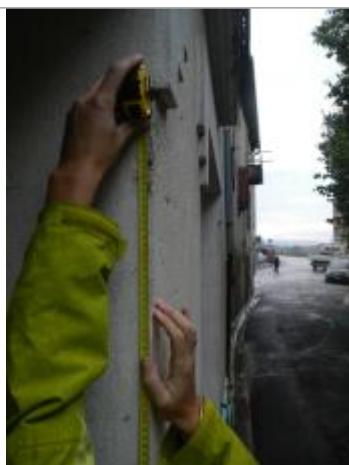
Vue du repère

Commentaires : Laisse de crue sur la façade de la maison

**MARQUE****Maximum de l'inondation** : Non renseigné**Visibilité** : Non renseigné**État du repère** : Non renseigné**Pérennité** : Non renseigné**Repère calculé** : Non renseigné**PHEC** : Non renseigné**SOURCE DE REPÉRAGE : RELEVÉ POST CRUES SUITE AUX DÉBORDEMENTS DE L'AUDE LE 15 OCTOBRE 2018 PAR OTEIS POUR LE COMPTE DU SPC MO - 12/12/2018****Type de repérage** : Campagne de terrain post-inondation  
**Organisme** : OTEIS**NIVELLEMENT INITIAL - 17/10/2018****Méthode** : Non renseigné**Organisme** : OTEIS**Référence nivelée** : Autre type de référence**Description référence du repère** : Pas de porte de la maison**Système altimétrique** : NGF IGN 1969 (système normal)**Altitude de la référence (en m)** : 83.390 m**Différence entre le niveau d'eau et la référence (en m)** : 1.890 m**Altitude calculée de l'eau (en m)** : 85.28
