Commune : **TREBES**Rivière : **Le Rieu****Crematorium, zone de Sautes****Commentaires** : Au garage**1** Repère(s) sur le site**GÉNÉRAL****Unité de gestion** : Méditerranée Ouest**Code** : AUDE18_S_1133**Date de mise à jour** : 23/07/2019**Auteur** : SPC MO

GÉOLOCALISATION**Coordonnées WGS84** : X: 2.41473342 / Y: 43.20860060**Coordonnées RGF93 (Lambert 93)** X: 652406.5 / Y: 6234552.77**Coordonnées RGF93 (ETRS89)** : X: 2.4147334 / Y: 43.2086006**Code Hydro**: Y0710500**Rive de référence**: Droite**15 octobre 2018**

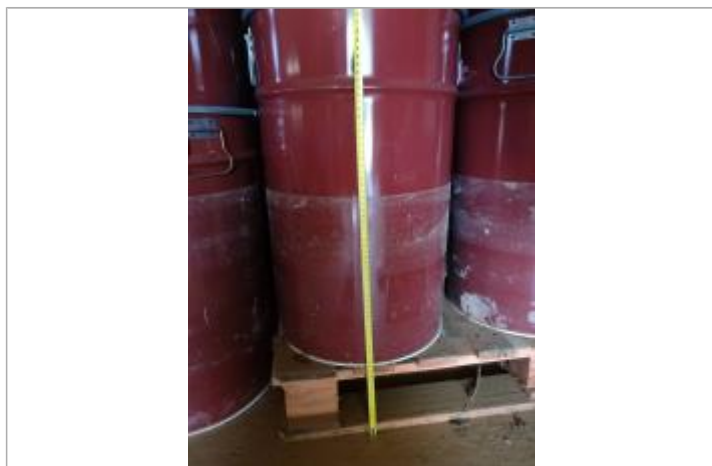
Vue du repère

Nature de l'inondation : **Débordement de cours d'eau**Altitude calculée de l'eau : **94.23 m**Nature du repère : **Laisse d'inondation****Commentaires** : Laisse de crue sur bidons à l'intérieur du garage**GÉNÉRAL****Code** : AUDE18_R_1133_1**Date de mise à jour** :**Auteur** : SPC MO

MARQUE**Maximum de l'inondation** : Non renseigné**Visibilité** : Non renseigné**État du repère** : Non renseigné**Pérennité** : Non renseigné**Repère calculé** : Non renseigné**PHEC** : Non renseigné**SOURCE DE REPÉRAGE : RELEVÉ POST CRUES SUITE AUX DÉBOREMENTS DE L'AUDE LE 15 OCTOBRE 2018 PAR OTEIS POUR LE COMPTE DU SPC MO - 12/12/2018****Type de repérage** : Campagne de terrain post-inondation**Organisme(s)** : OTEIS**NIVELLEMENT INITIAL - 18/10/2018****Méthode** : Non renseigné**Organisme** : OTEIS**Référence nivelée** : Autre type de référence**Description référence du repère** : Sol du garage**Système altimétrique** : NGF IGN 1969 (système normal)**Altitude de la référence (en m)** : 93.750 m**Différence entre le niveau d'eau et la référence (en m)** : 0.480 m**Altitude calculée de l'eau (en m)** : 94.23
