Commune : **TREBES**

Crematorium, zone de Sautes

Rivière : **Le Rieu****1**

Code : AUDE18_S_1133

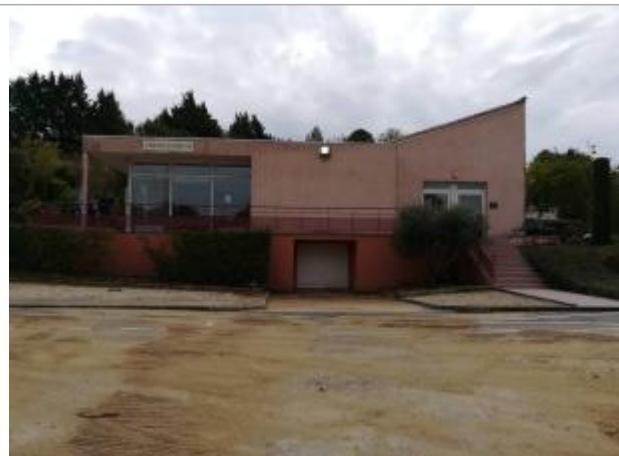
Vue du site

Commentaires : Au garage

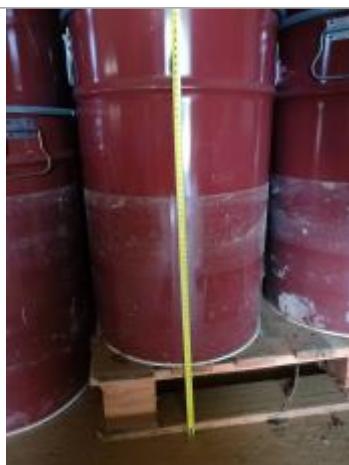
Vue du repère

**15 Octobre 2018**Nature de l'inondation : **Débordement de cours d'eau**Altitude calculée de l'eau : **94.23 m**Nature du repère : **Laisse d'inondation**

Commentaires : Laisse de crue sur bidons à l'intérieur du garage

Méthode : Non renseigné**Organisme** : OTEIS**Référence nivélée** : Autre type de référence**Description référence du repère** : Sol du garage**Système altimétrique** : NGF IGN 1969 (système normal)**Altitude de la référence (en m)** : 93.750 m**Différence entre le niveau d'eau et la référence (en m)** : 0.480 m**Altitude calculée de l'eau (en m)** : 94.23
