Commune : **TREBES**Rivière : **L' Aude****Chemin de la Lande #2****Commentaires :** Entrée centre social (hauteur trop haute pour mesurer)**1**

GÉNÉRAL**Unité de gestion :** Méditerranée Ouest**Code :** AUDE18_S_1139**Date de mise à jour :** 23/07/2019**Auteur :** SPC MO

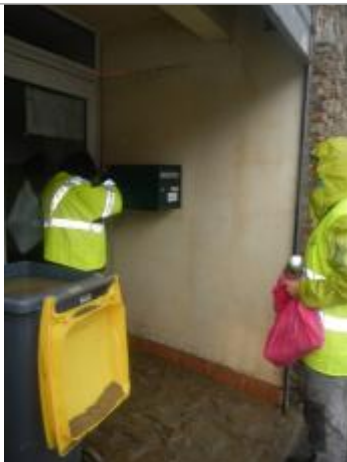
Vue du repère

**15 Octobre 2018**Altitude calculée de l'eau : **85.32 m**Nature de l'inondation : **Débordement de cours d'eau**Nature du repère : **Laisse d'inondation****Commentaires :** Laisse de crue en dessus de la porte d'entrée**GÉNÉRAL****Code :** AUDE18_R_1139_1**Date de mise à jour :****Auteur :** SPC MO

MARQUE**Maximum de l'inondation :** Non renseigné**Visibilité :** Non renseigné**État du repère :** Non renseigné**Pérennité :** Non renseigné**Repère calculé :** Non renseigné**PHEC :** Non renseigné**SOURCE DE REPÉRAGE : RELEVÉ POST CRUES SUITE AUX DÉBOREMENTS DE L'AUDE LE 15 OCTOBRE 2018 PAR OTEIS POUR LE COMPTE DU SPC MO - 12/12/2018****Type de repérage :** Campagne de terrain post-inondation**Organisme :** OTEIS**NIVELLEMENT INITIAL - 17/10/2018****Méthode :** Non renseigné**Organisme :** OTEIS**Référence nivelée :** Autre type de référence**Description référence du repère :** Sol**Système altimétrique :** NGF IGN 1969 (système normal)**Altitude de la référence (en m) :** 83.120 m**Différence entre le niveau d'eau et la référence (en m) :** 2.200 m**Altitude calculée de l'eau (en m) :** 85.32
