Commune : **TREBES**Rivière : **L' Aude****Chemin de la Lande #2****Commentaires** : Entrée centre social (hauteur trop haute pour mesurer)**1**

GÉNÉRAL**Unité de gestion** : Méditerranée Ouest**Code** : AUDE18_S_1139**Date de mise à jour** : 23/07/2019**Auteur** : SPC MO

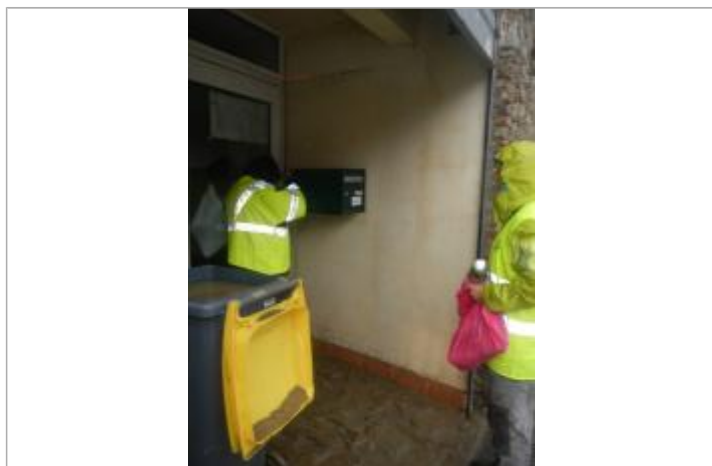
Vue du repère

Nature de l'inondation : **Débordement de cours d'eau**Altitude calculée de l'eau : **85.32 m**Nature du repère : **Laisse d'inondation****Commentaires** : Laisse de crue en dessus de la porte d'entrée**GÉNÉRAL****Code** : AUDE18_R_1139_1**Date de mise à jour** :**Auteur** : SPC MO

MARQUE**Maximum de l'inondation** : Non renseigné**Visibilité** : Non renseigné**État du repère** : Non renseigné**Pérennité** : Non renseigné**Repère calculé** : Non renseigné**PHEC** : Non renseigné**SOURCE DE REPÉRAGE : RELEVÉ POST CRUES SUITE AUX DÉBOREMENTS DE L'AUDE LE 15 OCTOBRE 2018 PAR OTEIS POUR LE COMPTE DU SPC MO - 12/12/2018****Type de repérage** : Campagne de terrain post-inondation**Organisme(s)** : OTEIS**NIVELLEMENT INITIAL - 17/10/2018****Méthode** : Non renseigné**Organisme** : OTEIS**Référence nivelée** : Autre type de référence**Description référence du repère** : Sol**Système altimétrique** : NGF IGN 1969 (système normal)**Altitude de la référence (en m)** : 83.120 m**Différence entre le niveau d'eau et la référence (en m)** : 2.200 m**Altitude calculée de l'eau (en m)** : 85.32
