Commune : **CARCASSONNE**Rivière : **Le Rieu****Au bout du chemin de Montlegun**

Code : AUDE18_S_830

Code : AUDE18_R_830_1

SOURCE DE REPÉRAGE : RELEVÉ POST CRUES SUITE AUX DÉBOURDEMENTS DE L'AUDE LE 15 OCTOBRE 2018 PAR OTEIS POUR LE COMPTE DU SPC MO - 12/12/2018

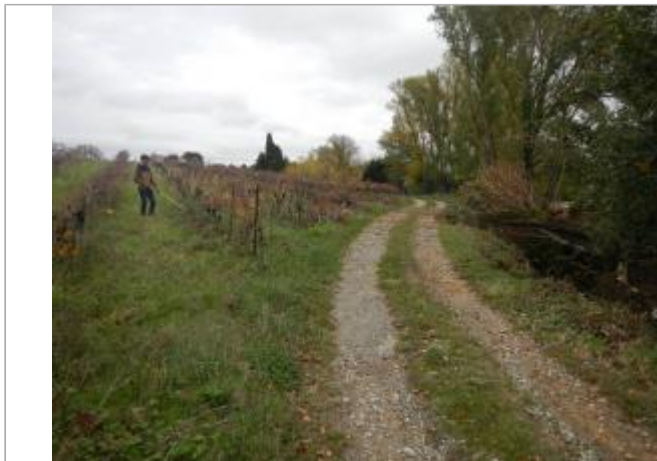
Vue du site

Commentaires : Vignes

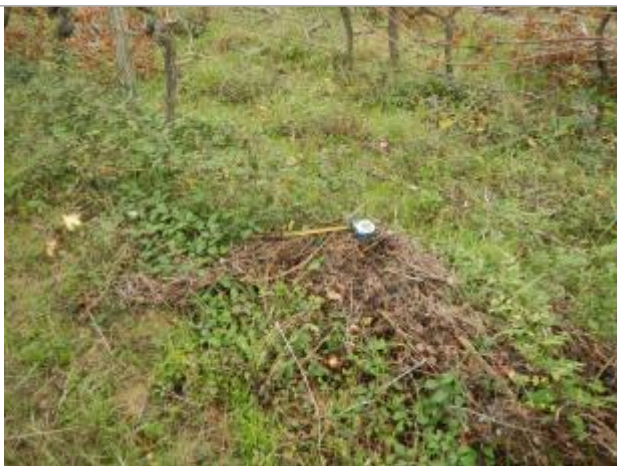
Vue du repère

Nature de l'inondation : **Débordement de cours d'eau**Altitude calculée de l'eau : **115.66 m**Nature du repère : **Laisse d'inondation**

Commentaires : Laisse sur le sol (5eme rangée)

Altitude calculée de l'eau (en m) : 115.66
