Commune : **TREBES**Rivière : **L' Aude****Impasse de la Bretagne****Commentaires** : Porte sous les escaliers**1** Repère(s) sur le site**GÉNÉRAL****Unité de gestion** : Méditerranée Ouest**Code** : AUDE18_S_1160**Date de mise à jour** : 23/07/2019**Auteur** : SPC MO

GÉOLOCALISATION**Coordonnées WGS84** : X: 2.43884628 / Y: 43.20499470**Coordonnées RGF93 (Lambert 93)** X: 654364.46 / Y: 6234137.66**Coordonnées RGF93 (ETRS89)** : X: 2.4388463 / Y: 43.2049947**Code Hydro**: Y1--0200**Rive de référence**: Droite**15 octobre 2018**

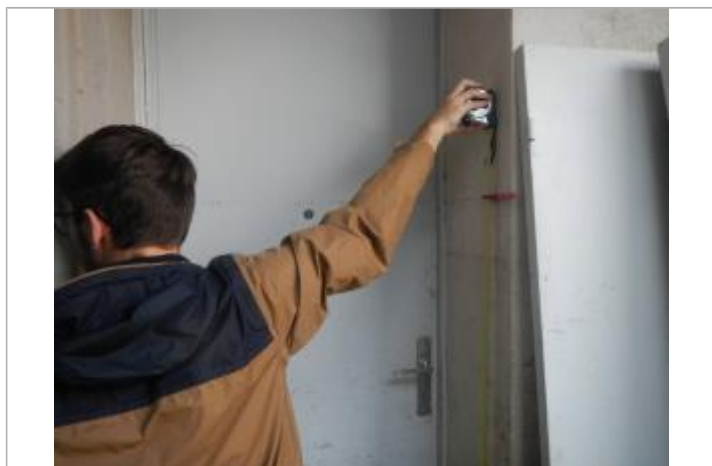
Vue du repère

Nature de l'inondation : **Débordement de cours d'eau**Altitude calculée de l'eau : **85.17 m**Nature du repère : **Laisse d'inondation****Commentaires** : Trace sur la grande porte**GÉNÉRAL****Code** : AUDE18_R_1160_1**Date de mise à jour** :**Auteur** : SPC MO

MARQUE**Maximum de l'inondation** : Non renseigné**Visibilité** : Non renseigné**État du repère** : Non renseigné**Pérennité** : Non renseigné**Repère calculé** : Non renseigné**PHEC** : Non renseigné**SOURCE DE REPÉRAGE : RELEVÉ POST CRUES SUITE AUX DÉBOREMENTS DE L'AUDE LE 15 OCTOBRE 2018 PAR OTEIS POUR LE COMPTE DU SPC MO - 12/12/2018****Type de repérage** : Campagne de terrain post-inondation**Organisme(s)** : OTEIS**NIVELLEMENT INITIAL - 14/11/2018****Méthode** : Non renseigné**Organisme** : OTEIS**Référence nivelée** : Autre type de référence**Description référence du repère** : Bas de la marche**Système altimétrique** : NGF IGN 1969 (système normal)**Altitude de la référence (en m)** : 83.500 m**Différence entre le niveau d'eau et la référence (en m)** : 1.670 m**Altitude calculée de l'eau (en m)** : 85.17
