Commune : TREBES

Route continuité D801 #1

Code : AUDE18_S_1161

Code : AUDE18_R_1161_1

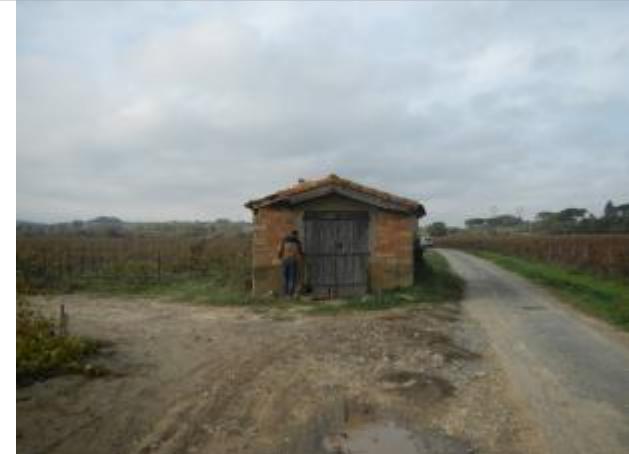
Vue du site

Commentaires : Cabanon bord de route - rive droite du canal du midi

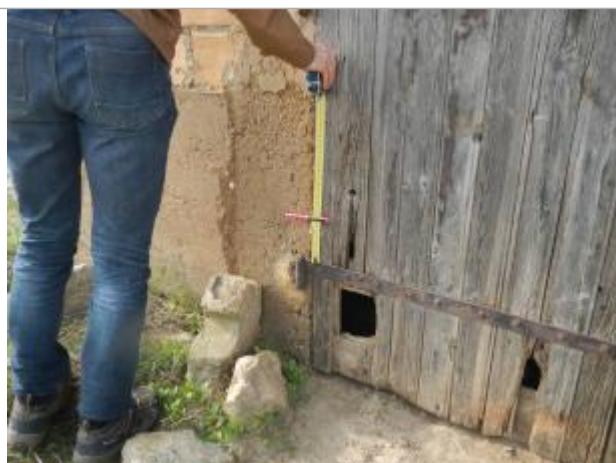
Vue du repère

Commentaires : Trace à l'intérieur du cabanon (blanc)

Altitude calculée de l'eau : **85.4 m**

Nature du repère : Laisse d'inondation

Description référence du repère : Support porte

Altitude de la référence (en m) : 85.270 m

Différence entre le niveau d'eau et la référence (en m) : 0.130 m
