Commune : **TREBES**

Route continuité D801 #1

Code : AUDE18_S_1161

Code : AUDE18_R_1161_1

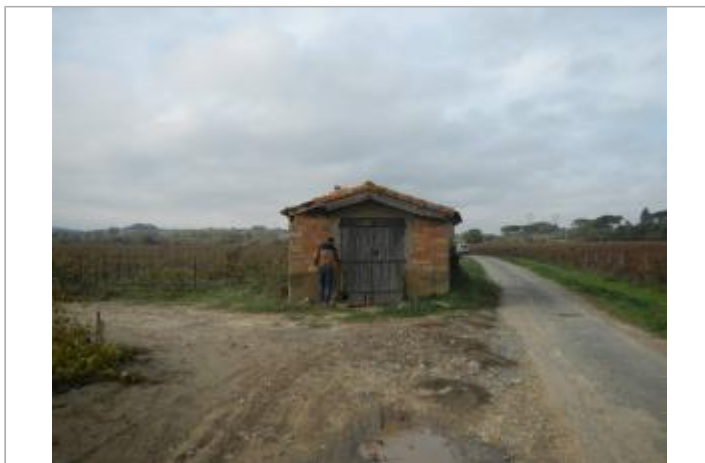
Vue du site

Commentaires : Cabanon bord de route - rive droite du canal du midi

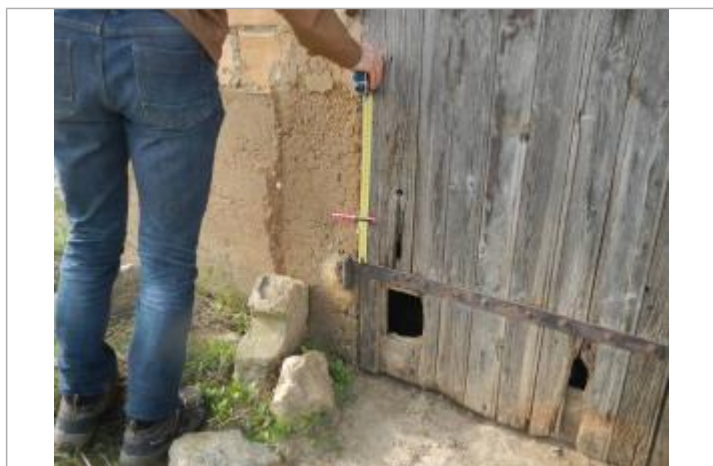
Vue du repère

Nature du repère : **Laisse d'inondation**

Commentaires : Trace à l'intérieur du cabanon (blanc)

Description référence du repère : Support porte

Différence entre le niveau d'eau et la référence (en m) : 0.130 m

Altitude calculée de l'eau (en m) : 85.4
