Commune : **TREBES**

Route continuité D801 #1

Commentaires : Cabanon bord de route - rive droite du canal du midi

Code : AUDE18_S_1161

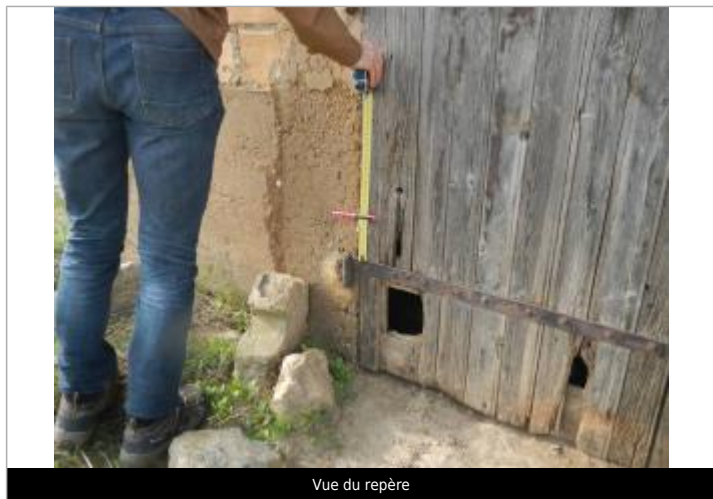
Vue du repère

Nature du repère : **Laisse d'inondation**

Commentaires : Trace à l'intérieur du cabanon (blanc)

Différence entre le niveau d'eau et la référence (en m) : 0.130 m

Altitude calculée de l'eau (en m) : 85.4
