Commune : TREBES

Rivière : L' Aude

Code : AUDE18_S_1163

Code : AUDE18_R_1163_1

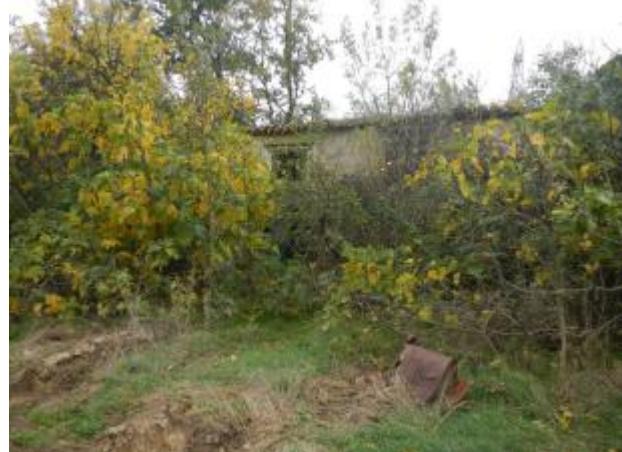
Commentaires : Maison abandonnée au fond du champ

Vue du site

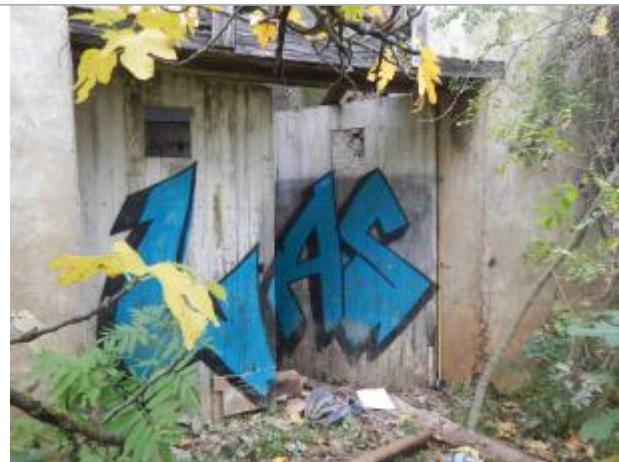
Nature du repère : Laisse d'inondation

Commentaires : Laisse sur le mur extérieur, à l'entrée de la maison

Vue du repère
