Commune : **TREBES** | Rivière : **L' Aude**

## Route continuité D801, au bout

**Code** : AUDE18\_R\_1163\_1      **Date de mise à jour** : 29/07/2019  
**Auteur** : SPC MO

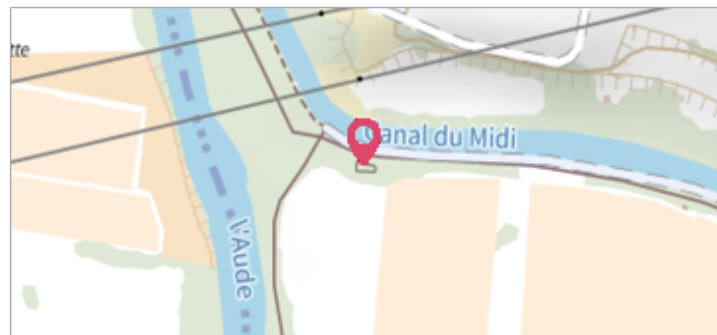
**Commentaires** : Maison abandonnée au fond du champ
