Commune : **TREBES**

Route continuité D801

Code : AUDE18_S_1176

Code : AUDE18_R_1176_1

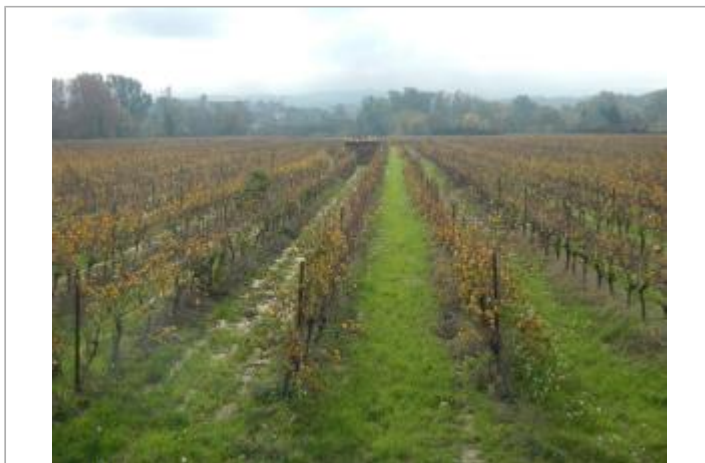
Vue du site

Commentaires : Cabanon au milieu du champs - rive droite du canal du midi

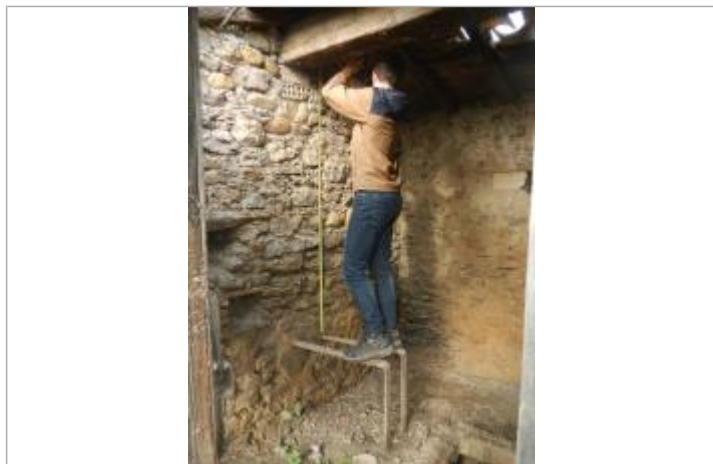
Vue du repère

Nature du repère : **Laisse d'inondation**

Commentaires : Trace à l'intérieur du cabanon

Description référence du repère : Support métallique

Différence entre le niveau d'eau et la référence (en m) : 2.010 m

Altitude calculée de l'eau (en m) : 86.33
