Commune : **TREBES** | Rivière : **L' Aude**

Saint-Julia #2

SOURCE DE REPÉRAGE : RELEVÉ POST CRUES SUITE AUX DÉBORDEMENTS DE L'AUDE LE 15 OCTOBRE 2018 PAR OTEIS POUR LE COMPTE DU SPC MO - 12/12/2018

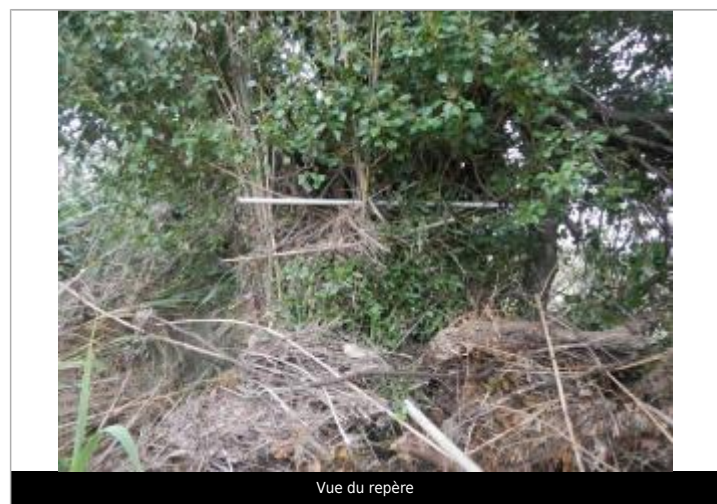
Nature de l'inondation : **Débordement de cours d'eau** Nature du repère : **Laisse d'inondation**

Commentaires : Dépôt dans les arbres / roseaux

Méthode : Non renseigné
 Organisme : OTEIS
 Commentaires sur le nivellement : sommet de la laisse
 Référence nivelée : Marque d'inondation
 Description référence du repère : sommet de la laisse
 Système altimétrique : NGF IGN 1969 (système normal)
 Altitude de la référence (en m) : 81.050 m
 Altitude calculée de l'eau (en m) : 81.05
