Commune : **VILLEDUBERT** | Rivière : **L' Aude**

**St-Augustin #2**

**Unité de gestion :** Méditerranée Ouest  
**Code :** AUDE18\_S\_1191 **Date de mise à jour :** 23/07/2019  
**Auteur :** SPC MO

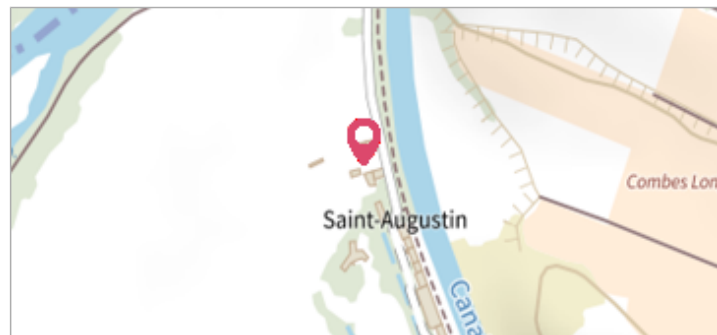
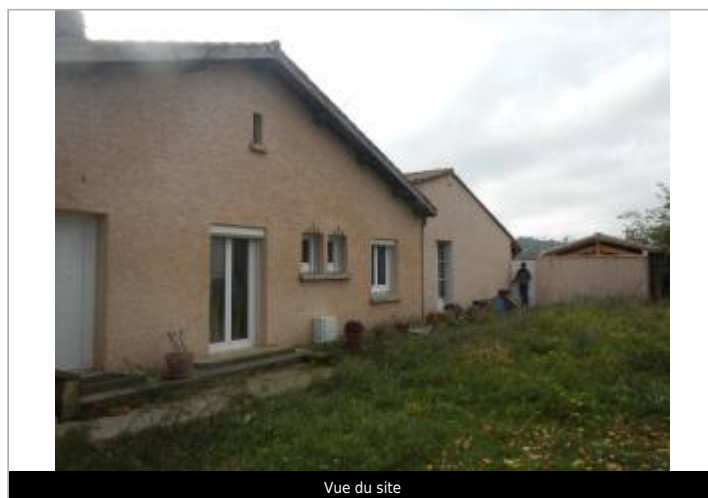
**Commentaires :** Une des premières maisons

**15 octobre 2018** Altitude calculée de l'eau : **88.62 m**

Nature de l'inondation : **Débordement de cours d'eau** Nature du repère : **Laisse d'inondation**

**Commentaires :** Trace porte entrée piscine + témoignage à +0.39m

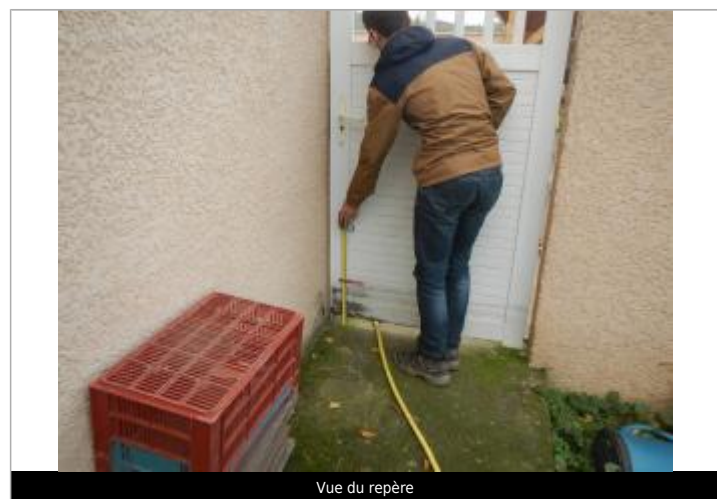
**Code :** AUDE18\_R\_1191\_1 **Date de mise à jour :**  
**Auteur :** SPC MO 27/07/2019

**Méthode :** Non renseigné  
**Organisme :** OTEIS  
**Référence nivelée :** Autre type de référence  
**Description référence du repère :** Sol (entrée piscine)  
**Système altimétrique :** NGF IGN 1969 (système normal)  
**Altitude de la référence (en m) :** 88.350 m  
**Différence entre le niveau d'eau et la référence (en m) :** 0.270 m  
**Altitude calculée de l'eau (en m) :** 88.62
