Commune : VILLEDUBERT

**St-Augustin #2**

Code : AUDE18\_S\_1191

**SOURCE DE REPÉRAGE : RELEVÉ POST CRUES SUITE AUX DÉBORDEMENTS DE L'AUDE LE 15 OCTOBRE 2018 PAR OTEIS POUR LE COMPTE DU SPC MO - 12/12/2018****Type de repérage :** Campagne de terrain post-inondation  
**Organisme :** OTEIS**NIVELLEMENT INITIAL - 15/11/2018****Méthode :** Non renseigné**Organisme :** OTEIS**Référence nivelée :** Autre type de référence**Description référence du repère :** Sol (entrée piscine)**Système altimétrique :** NGF IGN 1969 (système normal)**Altitude de la référence (en m) :** 88.350 m**Différence entre le niveau d'eau et la référence (en m) :** 0.270 m**Altitude calculée de l'eau (en m) :** 88.62

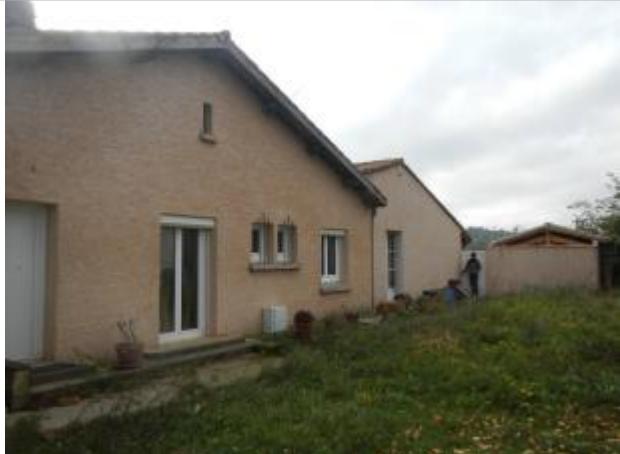
Commentaires : Une des premières maisons

Vue du site

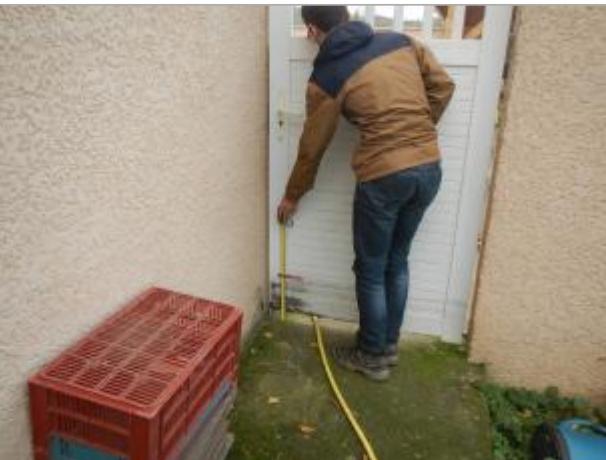
Altitude calculée de l'eau : **88.62 m**

Nature du repère : Laisse d'inondation

Commentaires : Trace porte entrée piscine + témoignage à +0.39m

Vue du repère
