Commune : **BARBAIRA**

Rivière : **La Bretonne**

## Entrée parc à animaux,

**Code :** AUDE18\_S\_797

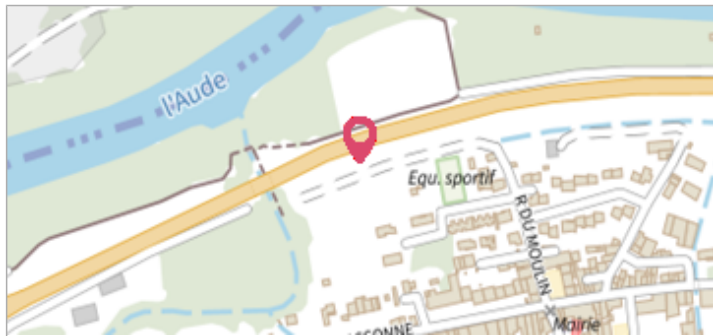
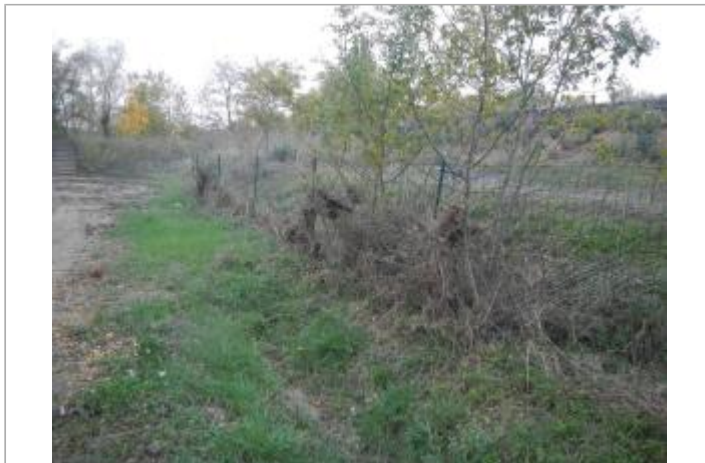
**Commentaires :** Prés du bout du chemin qui mène à la digue RD de la Bretonne, entrée parc à animaux

Vue du site

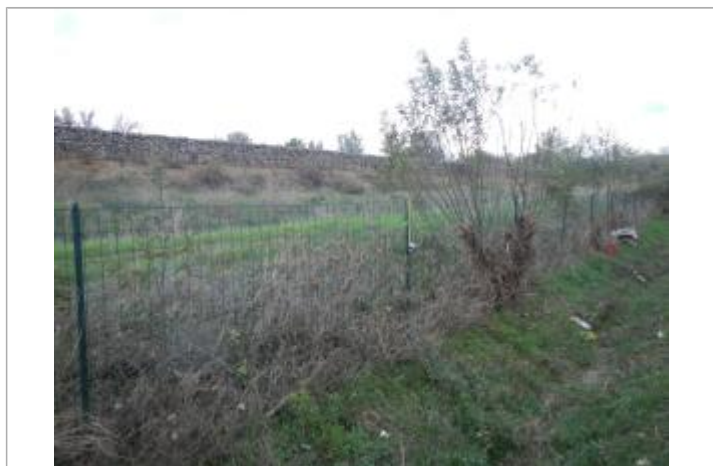
**Commentaires :** Dépôt sur la clôture

**Description référence du repère :** Haut du piquet à coté d'une grosse laisse dans un arbre

**Altitude calculée de l'eau (en m) :** 74.34

Vue du repère
