Commune : **SAINT-COUAT-D'AUDE** | Rivière : **L' Aude**

**Lieu-dit chemin de Douzens #2**

**SOURCE DE REPÉRAGE : RELEVÉ POST CRUES SUITE AUX DÉBOREMENTS DE L'AUDE LE 15 OCTOBRE 2018 PAR OTEIS POUR LE COMPTE DU SPC MO - 12/12/2018**

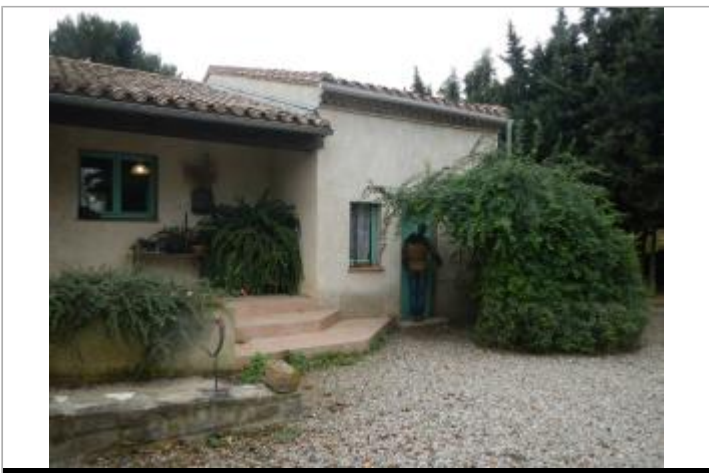
Vue du site

**Commentaires :** Maison isolée

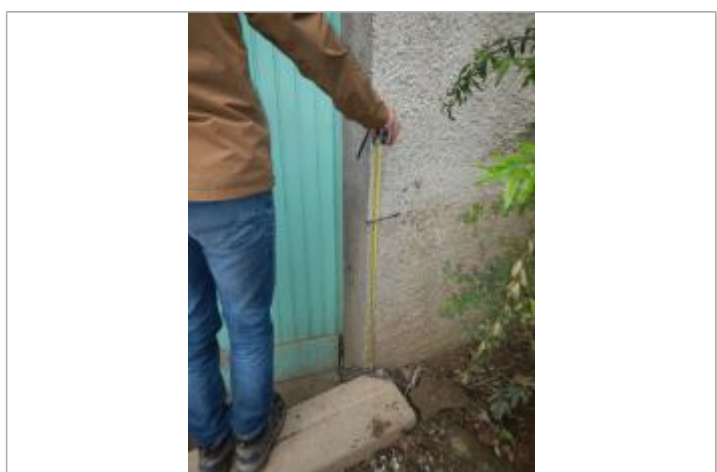
Vue du repère

Nature de l'inondation : **Débordement de cours d'eau**      Nature du repère : **Laisse d'inondation**

**Commentaires :** Extérieur maison

**Méthode :** Non renseigné  
**Organisme :** OTEIS  
**Référence nivelée :** Autre type de référence  
**Description référence du repère :** Marche au niveau du seuil du petit local  
**Système altimétrique :** NGF IGN 1969 (système normal)  
**Altitude de la référence (en m) :** 58.690 m  
**Différence entre le niveau d'eau et la référence (en m) :** 0.670 m  
**Altitude calculée de l'eau (en m) :** 59.36
