Commune : **SAINT-COUAT-D'AUDE**Rivière : **L' Aude****Lieu-dit chemin de Douzens #2****Commentaires** : Maison isolée**1** Repère(s) sur le site**GÉNÉRAL****Unité de gestion** : Méditerranée Ouest**Code** : AUDE18\_S\_1077**Date de mise à jour** : 23/07/2019**Auteur** : SPC MO

**15 Octobre 2018**Altitude calculée de l'eau : **59.36 m**Nature de l'inondation : **Débordement de cours d'eau**Nature du repère : **Laisse d'inondation****Commentaires** : Extérieur maison**GÉNÉRAL****Code** : AUDE18\_R\_1077\_1**Date de mise à jour** :**Auteur** : SPC MO

**SOURCE DE REPÉRAGE : RELEVÉ POST CRUES SUITE AUX DÉBOREMENTS DE L'AUDE LE 15 OCTOBRE 2018 PAR OTEIS POUR LE COMPTE DU SPC MO - 12/12/2018**

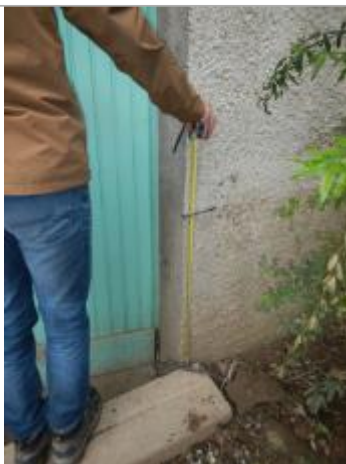
Vue du repère

**Type de repérage** : Campagne de terrain post-inondation**Organisme** : OTEIS**NIVELLEMENT INITIAL - 20/11/2018****Méthode** : Non renseigné**Organisme** : OTEIS**Référence nivelée** : Autre type de référence**Description référence du repère** : Marche au niveau du seuil du petit local**Système altimétrique** : NGF IGN 1969 (système normal)**Altitude de la référence (en m)** : 58.690 m**Différence entre le niveau d'eau et la référence (en m)** : 0.670 m**Altitude calculée de l'eau (en m)** : 59.36
