Commune : SAINT-COUAT-D'AUDE

Rivière : L' Aude

Unité de gestion : Méditerranée Ouest**Code :** AUDE18_S_1082**Date de mise à jour :** 23/07/2019**Auteur :** SPC MO

Code : AUDE18_R_1082_1**Date de mise à jour :****Auteur :** SPC MO

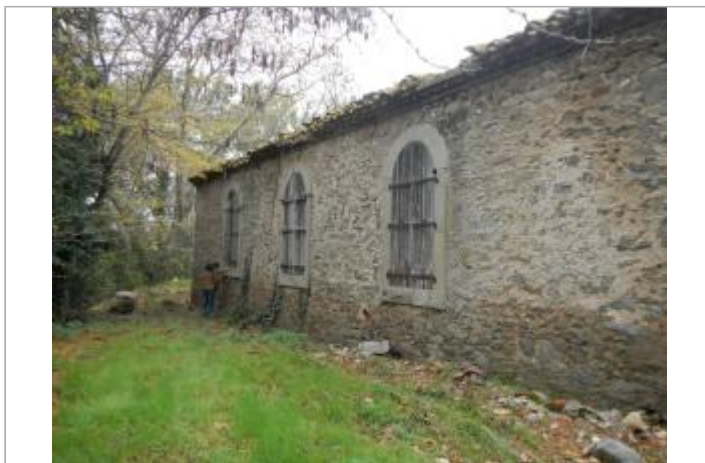
Vue du site

Commentaires : Dernière habitation, maison abandonnée**1** Repère(s) sur le site

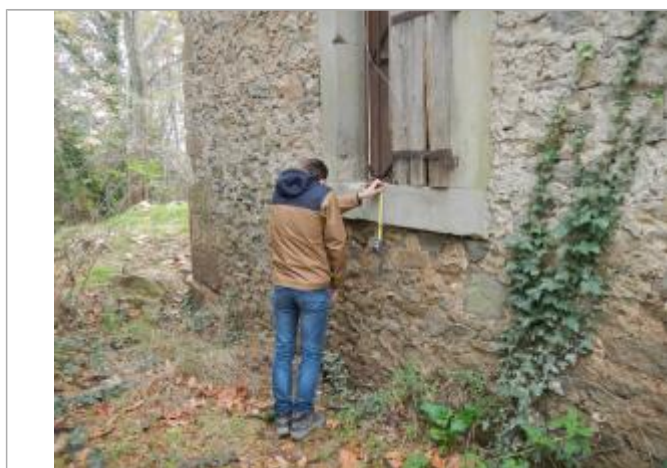
Vue du repère

Nature de l'inondation : **Débordement de cours d'eau**Altitude calculée de l'eau : **58.95 m**Nature du repère : **Laisse d'inondation****Commentaires :** Trace sur le mur + végétation

Méthode : Non renseigné**Organisme :** OTEIS**Référence nivelée :** Autre type de référence**Description référence du repère :** Rebord fenêtre**Système altimétrique :** NGF IGN 1969 (système normal)**Altitude de la référence (en m) :** 59.200 m**Différence entre le niveau d'eau et la référence (en m) :** -0.250 m**Altitude calculée de l'eau (en m) :** 58.95
