Commune : **SAINT-COUAT-D'AUDE** | Rivière : **L' Aude**

**Lieu-dit La Plaine, proche croisement D111**

**Unité de gestion** : Méditerranée Ouest  
**Code** : AUDE18\_S\_1085      **Date de mise à jour** : 23/07/2019  
**Auteur** : SPC MO

**SOURCE DE REPÉRAGE : RELEVÉ POST CRUES SUITE AUX DÉBOURDEMENTS DE L'AUDE LE 15 OCTOBRE 2018 PAR OTEIS POUR LE COMPTE DU SPC MO - 12/12/2018**

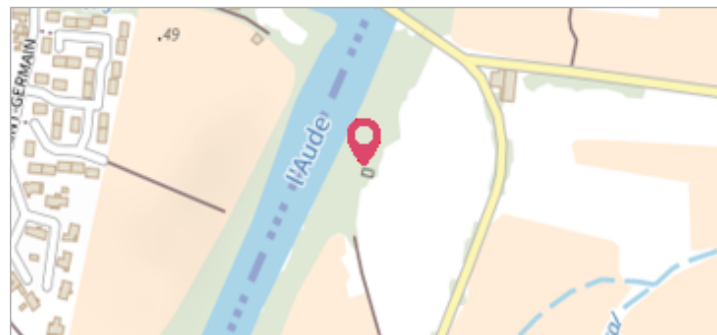
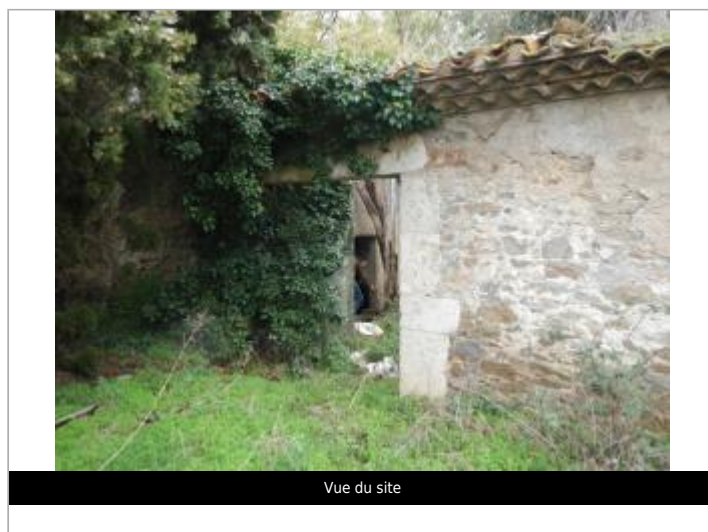
**Commentaires** : Maison abandonnée

**1** Repère(s) sur le site

**15 octobre 2018**      Altitude calculée de l'eau : **55.56 m**

Nature de l'inondation : **Débordement de cours d'eau**      Nature du repère : **Laisse d'inondation**

**Commentaires** : A l'intérieur du bâtiment

**Méthode** : Non renseigné  
**Organisme** : OTEIS  
**Référence nivelée** : Autre type de référence  
**Description référence du repère** : Dessous poutre, haut porte  
**Système altimétrique** : NGF IGN 1969 (système normal)  
**Altitude de la référence (en m)** : 56.460 m  
**Différence entre le niveau d'eau et la référence (en m)** : -0.900 m  
**Altitude calculée de l'eau (en m)** : 55.56
