Commune : **SAINT-COUAT-D'AUDE**Rivière : **L' Aude****Lieu-dit Les Rivières, pont SNCF sur D111****Commentaires** : pont SNCF**1**

GÉNÉRAL**Unité de gestion** : Méditerranée Ouest**Code** : AUDE18_S_1086**Date de mise à jour** : 23/07/2019**Auteur** : SPC MO

**15 Octobre 2018**Nature de l'inondation : **Débordement de cours d'eau**Altitude calculée de l'eau : **57 m**Nature du repère : **Laisse d'inondation****Commentaires** : Sur le talus**GÉNÉRAL****Code** : AUDE18_R_1086_1**Date de mise à jour** :**Auteur** : SPC MO

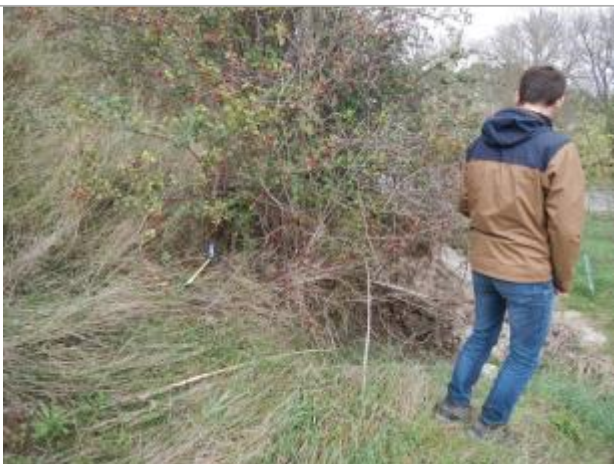
Vue du repère

Type de repérage : Campagne de terrain post-inondation**Organisme** : OTEIS**NIVELLEMENT INITIAL - 20/11/2018****Méthode** : Non renseigné**Organisme** : OTEIS**Commentaires sur le nivellement** : sol**Référence nivelée** : Marque d'inondation**Description référence du repère** : sol**Système altimétrique** : NGF IGN 1969 (système normal)**Altitude de la référence (en m)** : 57.000 m**Altitude calculée de l'eau (en m)** : 57
