Repère(s) sur
le site

Code : AUDE18 S 1021

SOURCE DE RÉPÉRAGE : RELEVÉ POST CRUES SUITE AUX DÉBORDEMENTS DE L'AUDE LE 15 OCTOBRE 2018 PAR OTEIS POUR LE COMPTE DU SPC MO - 12/12/2018

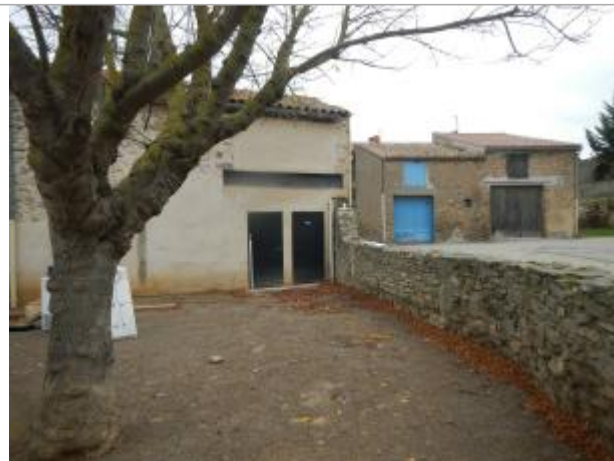
Vue du site

Commentaires : Porte de toilette

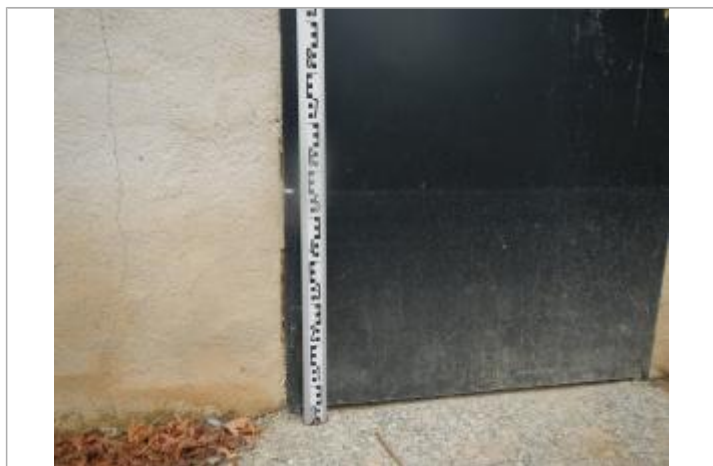
Vue du repère

Nature du repère : **Laisse d'inondation**

Commentaires : Trace + marque blanche

Description référence du repère : Sol pied portes

Différence entre le niveau d'eau et la référence (en m) : 0.550 m

Altitude calculée de l'eau (en m) : 54.96
