Commune : **PUICHERIC**Rivière : **L' Aude****accès stade****Commentaires** : Mur fissure à droite**1** Repère(s) sur le site**GÉNÉRAL****Unité de gestion** : Méditerranée Ouest**Code** : AUDE18_S_1043**Date de mise à jour** : 23/07/2019**Auteur** : SPC MO

**15 octobre 2018**Altitude calculée de l'eau : **55.2 m**Nature de l'inondation : **Débordement de cours d'eau**Nature du repère : **Laisse d'inondation****Commentaires** : Trace sur le mur + repère blanc + marque rouge**GÉNÉRAL****Code** : AUDE18_R_1043_1**Date de mise à jour** :**Auteur** : SPC MO

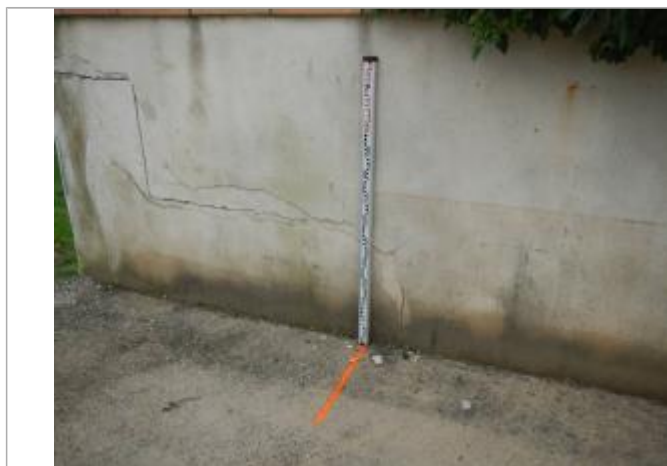
Vue du repère

MARQUE**Maximum de l'inondation** : Non renseigné**Visibilité** : Non renseigné**État du repère** : Non renseigné**Pérennité** : Non renseigné**Repère calculé** : Non renseigné**PHEC** : Non renseigné**SOURCE DE REPÉRAGE : RELEVÉ POST CRUES SUITE AUX DÉBOREMENTS DE L'AUDE LE 15 OCTOBRE 2018 PAR OTEIS POUR LE COMPTE DU SPC MO - 12/12/2018****Type de repérage** : Campagne de terrain post-inondation**Organisme(s)** : OTEIS**NIVELLEMENT INITIAL - 21/11/2018****Méthode** : Non renseigné**Organisme** : OTEIS**Référence nivelée** : Autre type de référence**Description référence du repère** : Pied mur**Système altimétrique** : NGF IGN 1969 (système normal)**Altitude de la référence (en m)** : 54.450 m**Différence entre le niveau d'eau et la référence (en m)** : 0.750 m**Altitude calculée de l'eau (en m)** : 55.2
