Commune : **SAINT-COUAT-D'AUDE**Rivière : **L' Aude****Lieu-dit La Plaine, chemin rural perpendiculaire D127****Commentaires** : Petit réservoir au milieu des vignes**1**

**GÉNÉRAL****Unité de gestion** : Méditerranée Ouest**Code** : AUDE18\_S\_1095**Date de mise à jour** : 23/07/2019**Auteur** : SPC MO

**SOURCE DE REPÉRAGE : RELEVÉ POST CRUES SUITE AUX DÉBOREMENTS DE L'AUDE LE 15 OCTOBRE 2018 PAR OTEIS POUR LE COMPTE DU SPC MO - 12/12/2018**

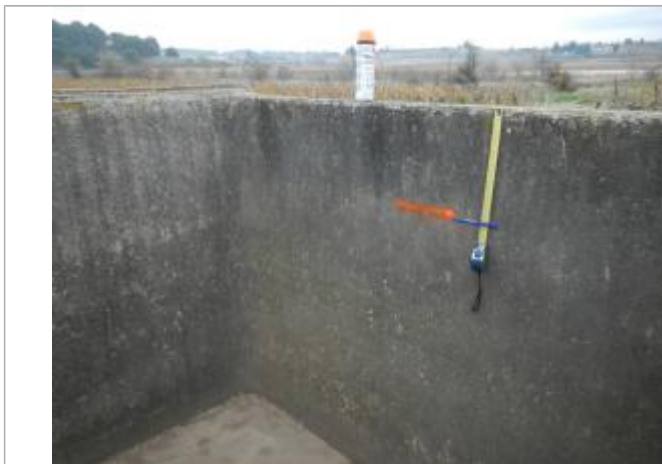
Vue du repère

**15 Octobre 2018**Nature de l'inondation : **Débordement de cours d'eau**Altitude calculée de l'eau : **54.29 m**Nature du repère : **Laisse d'inondation****Commentaires** : Trace intérieure peu nette + marquage orange**GÉNÉRAL****Code** : AUDE18\_R\_1095\_1**Date de mise à jour** :**Auteur** : SPC MO

**Type de repérage** : Campagne de terrain post-inondation**Organisme** : OTEIS**NIVELLEMENT INITIAL - 22/11/2018****Méthode** : Non renseigné**Organisme** : OTEIS**Référence nivelée** : Autre type de référence**Description référence du repère** : Haut du mur (bassin)**Système altimétrique** : NGF IGN 1969 (système normal)**Altitude de la référence (en m)** : 54.630 m**Différence entre le niveau d'eau et la référence (en m)** : -0.340 m**Altitude calculée de l'eau (en m)** : 54.29
