Commune : **ROQUECOURBE-MINERVOIS**Rivière : **L' Aude****Rue des Acacias #2****Commentaires** : Porte de garage verte (dans le domaine, parking)**1** Repère(s) sur le site**GÉNÉRAL****Unité de gestion** : Méditerranée Ouest**Code** : AUDE18_S_1070**Date de mise à jour** : 23/07/2019**Auteur** : SPC MO

**15 octobre 2018**Nature de l'inondation : **Débordement de cours d'eau**Altitude calculée de l'eau : **53.65 m**Nature du repère : **Laisse d'inondation****Commentaires** : Trace sur la porte + repère Blanc**GÉNÉRAL****Code** : AUDE18_R_1070_1**Date de mise à jour** :**Auteur** : SPC MO

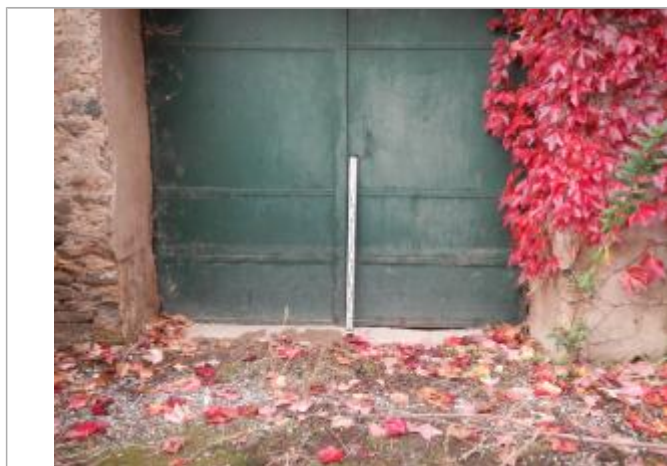
Vue du repère

MARQUE**Maximum de l'inondation** : Non renseigné**Visibilité** : Non renseigné**État du repère** : Non renseigné**Pérennité** : Non renseigné**Repère calculé** : Non renseigné**PHEC** : Non renseigné**SOURCE DE REPÉRAGE : RELEVÉ POST CRUES SUITE AUX DÉBOREMENTS DE L'AUDE LE 15 OCTOBRE 2018 PAR OTEIS POUR LE COMPTE DU SPC MO - 12/12/2018****Type de repérage** : Campagne de terrain post-inondation**Organisme(s)** : OTEIS**NIVELLEMENT INITIAL - 22/11/2018****Méthode** : Non renseigné**Organisme** : OTEIS**Référence nivelée** : Autre type de référence**Description référence du repère** : Seuil porte**Système altimétrique** : NGF IGN 1969 (système normal)**Altitude de la référence (en m)** : 53.030 m**Différence entre le niveau d'eau et la référence (en m)** : 0.620 m**Altitude calculée de l'eau (en m)** : 53.65
