Commune : RIEUX-MINERVOIS	Rivière : L' Argent-Double
	Lieu-dit Horts-Bas, chemin communal #5	
Commentaires : Maison abandonnée		1 Repère(s) sur le site

Code : AUDE18_S_1064 Date de mise à jour : 23/07/2019

Code : AUDE18_R_1064_1 Date de mise à jour : 04/09/2019

SOURCE DE REPÉRAGE : RELEVÉ POST CRUES SUITE AUX DÉBOREMENTS DE L'AUDE LE 15 OCTOBRE 2018 PAR OTEIS POUR LE COMPTE DU SPC MO - 12/12/2018

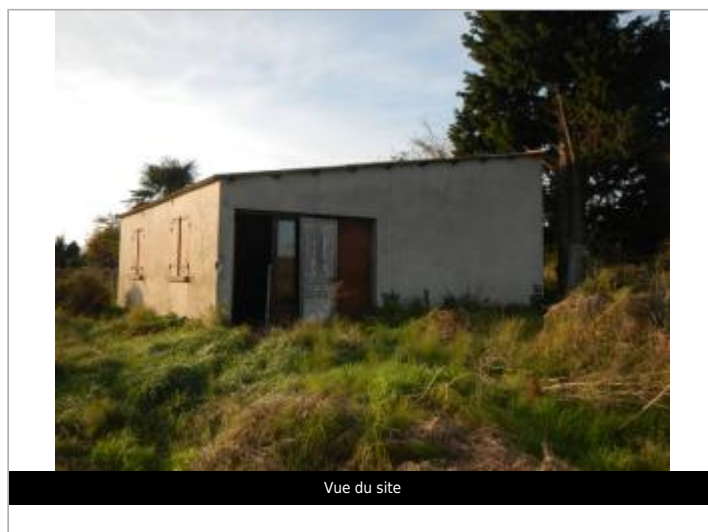
15 Octobre 2018	Altitude calculée de l'eau : 100.03 m
	Nature de l'inondation : Débordement de cours d'eau	Nature du repère : Laisse d'inondation
Commentaires : Trace intérieure sur le mur

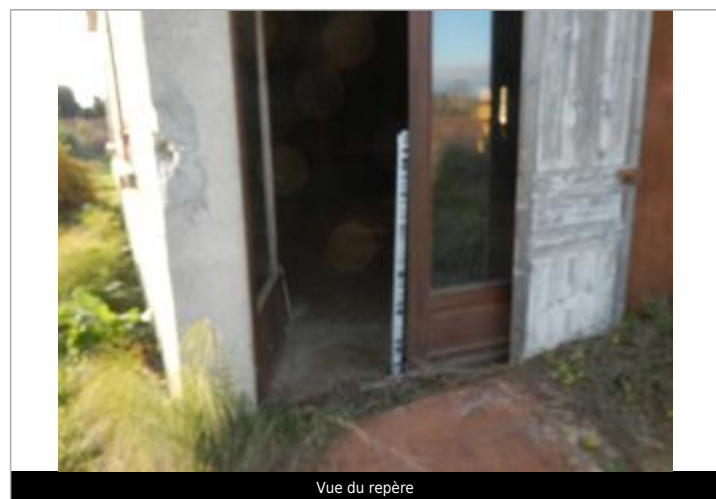
Description référence du repère : Sol intérieur

Différence entre le niveau d'eau et la référence (en m) : 0.530 m

Altitude calculée de l'eau (en m) : 100.03
