Commune : **RIEUX-MINERVOIS**Rivière : **L' Argent-Double****Lieu-dit Horts-Bas, chemin communal #5****Commentaires** : Maison abandonnée**1** Repère(s) sur le site**GÉNÉRAL****Unité de gestion** : Méditerranée Ouest**Code** : AUDE18\_S\_1064**Date de mise à jour** : 23/07/2019**Auteur** : SPC MO

**GÉOLOCALISATION****Coordonnées WGS84** : X: 2.59689197 / Y: 43.28588760**Coordonnées RGF93 (Lambert 93)** X: 667263.22 / Y: 6243051.89**Coordonnées RGF93 (ETRS89)** : X: 2.596892 / Y: 43.2858876**Code Hydro**: Y1430540**Rive de référence**: Gauche**15 octobre 2018**

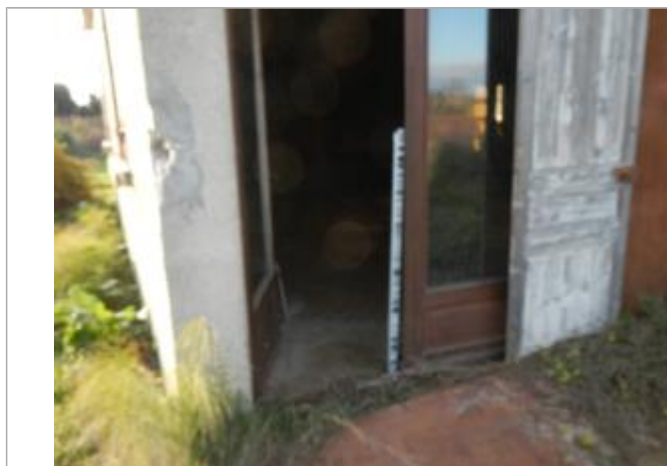
Nature de l'inondation : **Débordement de cours d'eau**Altitude calculée de l'eau : **100.03 m**Nature du repère : **Laisse d'inondation****Commentaires** : Trace intérieure sur le mur**GÉNÉRAL****Code** : AUDE18\_R\_1064\_1**Date de mise à jour** :**Auteur** : SPC MO

**MARQUE****Maximum de l'inondation** : Non renseigné**Visibilité** : Non renseigné**État du repère** : Non renseigné**Pérennité** : Non renseigné**Repère calculé** : Non renseigné**PHEC** : Non renseigné**SOURCE DE REPÉRAGE : RELEVÉ POST CRUES SUITE AUX DÉBOREMENTS DE L'AUDE LE 15 OCTOBRE 2018 PAR OTEIS POUR LE COMPTE DU SPC MO - 12/12/2018****Type de repérage** : Campagne de terrain post-inondation**Organisme(s)** : OTEIS**NIVELLEMENT INITIAL - 27/11/2018****Méthode** : Non renseigné**Organisme** : OTEIS**Référence nivelée** : Autre type de référence**Description référence du repère** : Sol intérieur**Système altimétrique** : NGF IGN 1969 (système normal)**Altitude de la référence (en m)** : 99.500 m**Différence entre le niveau d'eau et la référence (en m)** : 0.530 m**Altitude calculée de l'eau (en m)** : 100.03

Vue du repère
