Commune : **AZILLE**Rivière : **L' Argent-Double****Depuis la D206 vers le lieu-dit St-Augustin****Commentaires** : Début chemin rural, cabanon isolé**1** Repère(s) sur le site**GÉNÉRAL****Unité de gestion** : Méditerranée Ouest**Code** : AUDE18_S_783**Date de mise à jour** : 23/07/2019**Auteur** : SPC MO

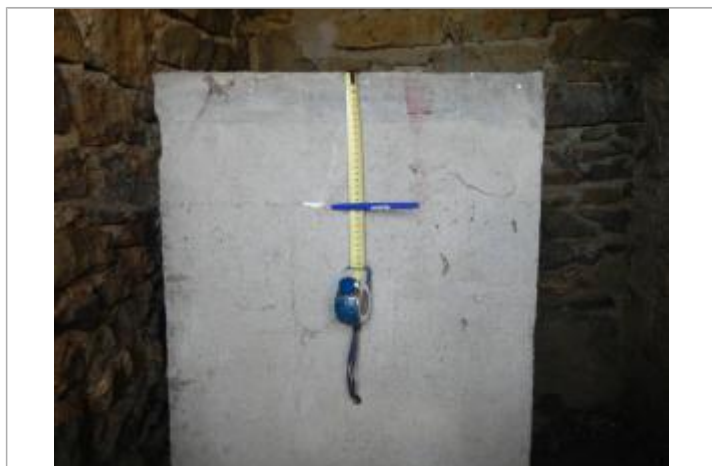
Vue du repère

**15 octobre 2018**Nature de l'inondation : **Débordement de cours d'eau**Altitude calculée de l'eau : **94.57 m**Nature du repère : **Laisse d'inondation****Commentaires** : A l'intérieur sur le mur**GÉNÉRAL****Code** : AUDE18_R_783_1**Date de mise à jour** :**Auteur** : SPC MO

MARQUE**Maximum de l'inondation** : Non renseigné**Visibilité** : Non renseigné**État du repère** : Non renseigné**Pérennité** : Non renseigné**Repère calculé** : Non renseigné**PHEC** : Non renseigné**SOURCE DE REPÉRAGE : RELEVÉ POST CRUES SUITE AUX DÉBOREMENTS DE L'AUDE LE 15 OCTOBRE 2018 PAR OTEIS POUR LE COMPTE DU SPC MO - 12/12/2018****Type de repérage** : Campagne de terrain post-inondation**Organisme(s)** : OTEIS**NIVELLEMENT INITIAL - 28/11/2018****Méthode** : Non renseigné**Organisme** : OTEIS**Référence nivelée** : Autre type de référence**Description référence du repère** : Dessus puits béton**Système altimétrique** : NGF IGN 1969 (système normal)**Altitude de la référence (en m)** : 94.770 m**Différence entre le niveau d'eau et la référence (en m)** : -0.200 m**Altitude calculée de l'eau (en m)** : 94.57
