Commune : **AZILLE**

Rivière : **L' Argent-Double**

Code : AUDE18_S_783

SOURCE DE REPÉRAGE : RELEVÉ POST CRUES SUITE AUX DÉBOREMENTS DE L'AUDE LE 15 OCTOBRE 2018 PAR OTEIS POUR LE COMPTE DU SPC MO - 12/12/2018

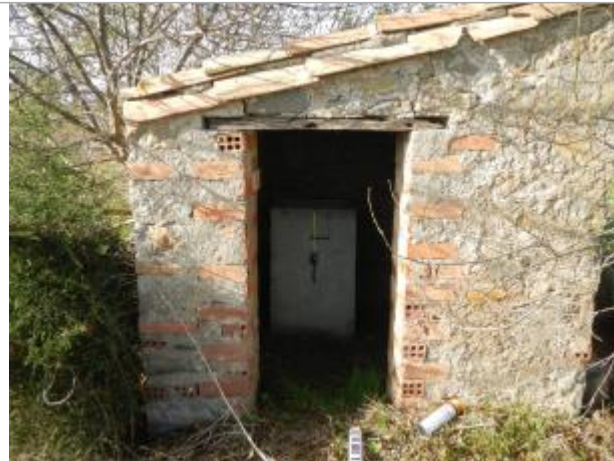
Vue du site

Commentaires : Début chemin rural, cabanon isolé

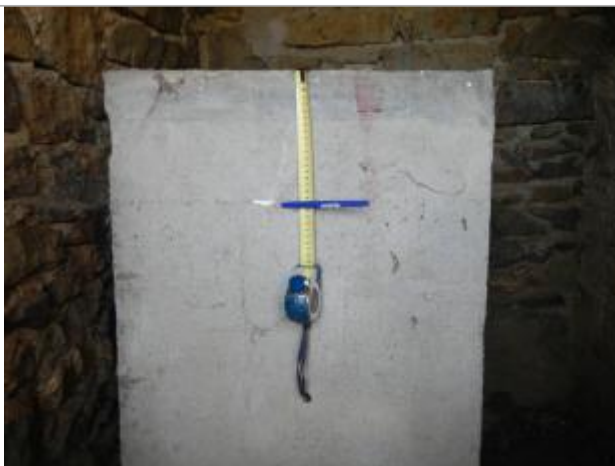
Vue du repère

Nature du repère : **Laisse d'inondation**

Commentaires : A l'intérieur sur le mur

Description référence du repère : Dessus puits béton

Différence entre le niveau d'eau et la référence (en m) : -0.200 m

Altitude calculée de l'eau (en m) : 94.57
