Commune : **LA REDORTE**Rivière : **L' Argent-Double****Chemin rural vers le lieu-dit Le Moulin Petit****Commentaires** : Chemin défoncé**1** Repère(s) sur le site**GÉNÉRAL****Unité de gestion** : Méditerranée Ouest**Code** : AUDE18_S_957**Date de mise à jour** : 23/07/2019**Auteur** : SPC MO

**15 octobre 2018**Nature de l'inondation : **Débordement de cours d'eau**Altitude calculée de l'eau : **65.42 m**Nature du repère : **Laisse d'inondation****Commentaires** : Dans la haie, derrière les cyprès**GÉNÉRAL****Code** : AUDE18_R_957_1**Date de mise à jour** :**Auteur** : SPC MO

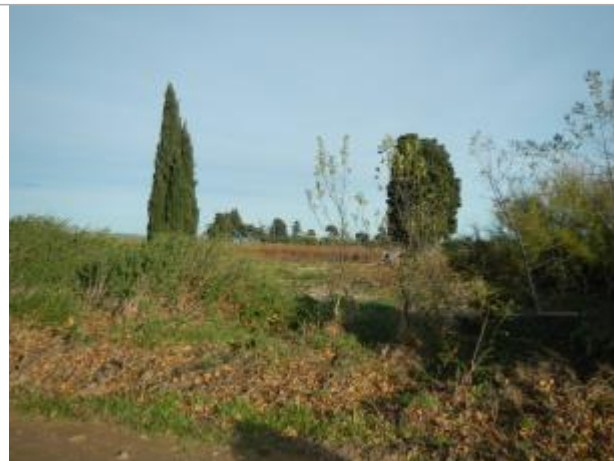
Vue du site

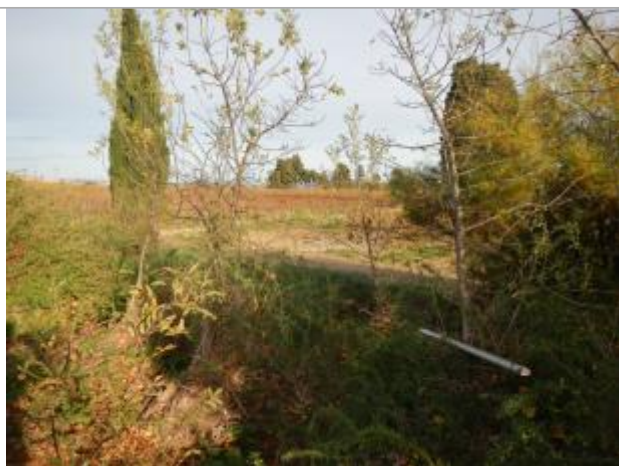
MARQUE**Maximum de l'inondation** : Non renseigné**Visibilité** : Non renseigné**État du repère** : Non renseigné**Pérennité** : Non renseigné**Repère calculé** : Non renseigné**PHEC** : Non renseigné**SOURCE DE REPÉRAGE : RELEVÉ POST CRUES SUITE AUX DÉBOURDEMENTS DE L'AUDE LE 15 OCTOBRE 2018 PAR OTEIS POUR LE COMPTE DU SPC MO - 12/12/2018****Type de repérage** : Campagne de terrain post-inondation**Organisme(s)** : OTEIS**NIVELLEMENT INITIAL - 28/11/2018****Méthode** : Non renseigné**Organisme** : OTEIS**Commentaires sur le nivellement** : sommet de la laisse**Référence nivelée** : Marque d'inondation**Description référence du repère** : sommet de la laisse**Système altimétrique** : NGF IGN 1969 (système normal)**Altitude de la référence (en m)** : 65.420 m**Altitude calculée de l'eau (en m)** : 65.42

Vue du repère
