Commune : <b>CAUNES-MINERVOIS</b>	Rivière : <b>L' Argent-Double</b>
<b>Croisement D115 et chemin de la STEP</b>		
<b>Commentaires</b> : Petit abris pour animaux	<b>1</b> Repère(s) sur le site

**Code** : AUDE18\_S\_839

**Code** : AUDE18\_R\_839\_1

**SOURCE DE REPÉRAGE : RELEVÉ POST CRUES SUITE AUX DÉBOREMENTS DE L'AUDE LE 15 OCTOBRE 2018 PAR OTEIS POUR LE COMPTE DU SPC MO - 12/12/2018**

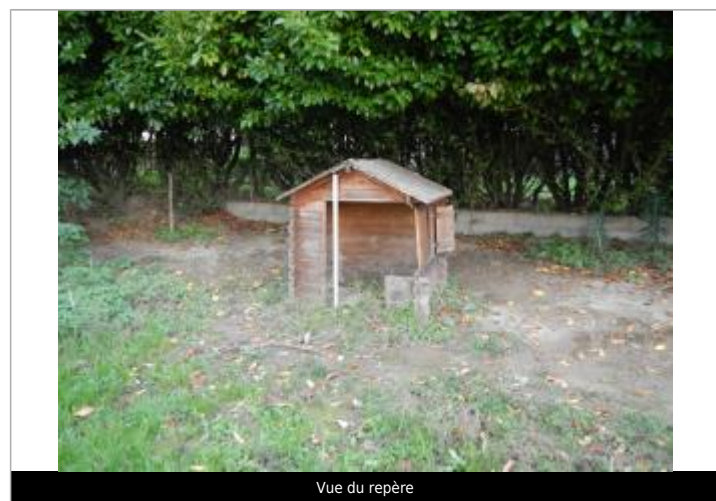
<b>15 Octobre 2018</b>	Altitude calculée de l'eau : <b>164.37 m</b>
Nature de l'inondation : <b>Débordement de cours d'eau</b>		Nature du repère : <b>Laisse d'inondation</b>
<b>Commentaires</b> : Trace à l'intérieure

**Description référence du repère** : Seuil porte

**Altitude de la référence (en m)** : 163.720 m

**Différence entre le niveau d'eau et la référence (en m)** : 0.650 m

**Altitude calculée de l'eau (en m)** : 164.37
