Commune : <b>CAUNES-MINERVOIS</b>	Rivière : <b>L' Argent-Double</b>
	<b>Avenue de la Montagne Noire (proche n1)</b>	
	<b>Commentaires :</b> Jardins (arrière) en bordure du cours d'eau, près de la petite tour	<b>1</b> Repère(s) sur le site

**Code :** AUDE18\_S\_852

<b>15 Octobre 2018</b> Nature de l'inondation : <b>Débordement de cours d'eau</b>	Altitude calculée de l'eau : <b>184.01 m</b> Nature du repère : <b>Laisse d'inondation</b>
	<b>Commentaires :</b> Laisse sur le mur

**Code :** AUDE18\_R\_852\_1

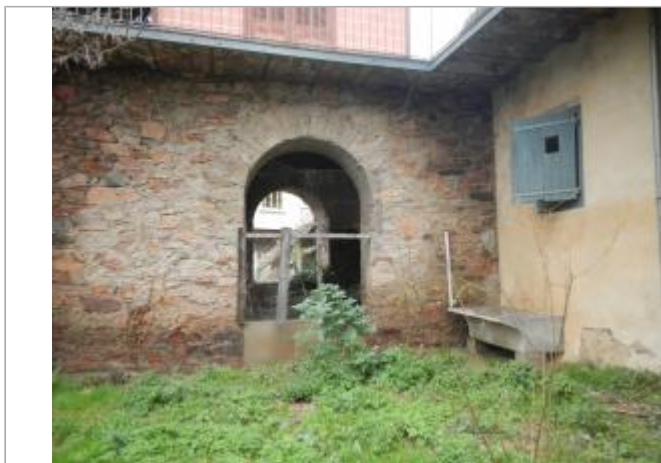
Vue du site

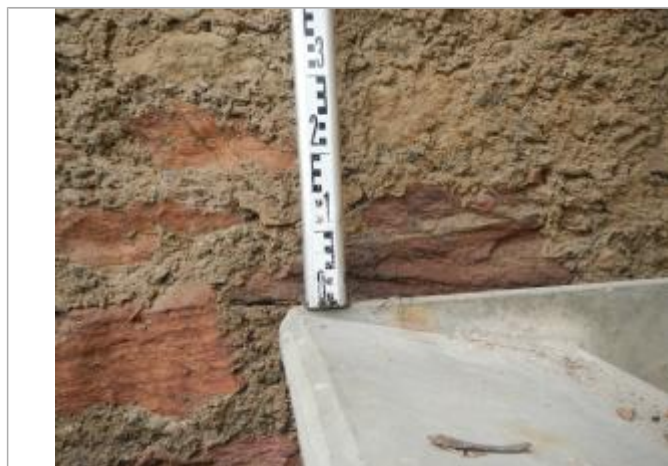
Vue du repère

**Description référence du repère :** Sur le bord du lavoir

**Différence entre le niveau d'eau et la référence (en m) :** 0.150 m

**Altitude calculée de l'eau (en m) :** 184.01
