Commune : CAUNES-MINERVOIS

**Lieu-dit Le Moulin, D620**

Rivière : L' Argent-Double

**GÉNÉRAL****Unité de gestion :** Méditerranée Ouest**Code :** AUDE18\_S\_859**Date de mise à jour :** 23/07/2019**Auteur :** SPC MO

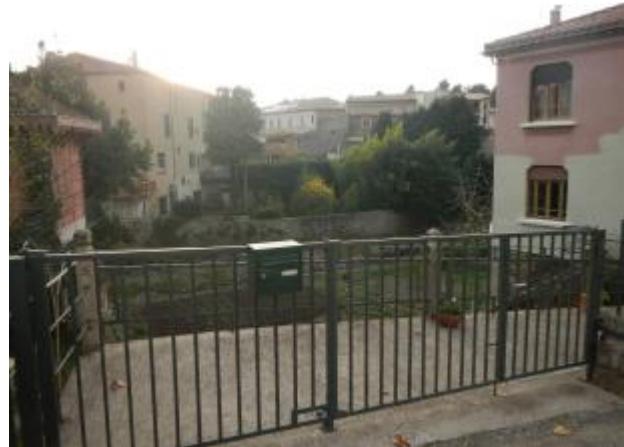
Vue du site

Commentaires : Jardin (arrière)

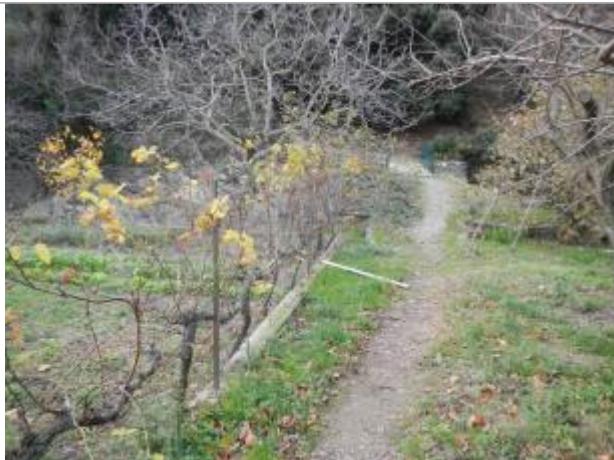
Vue du repère

**15 Octobre 2018**Nature de l'inondation : **Débordement de cours d'eau**Altitude calculée de l'eau : **196.22 m**Nature du repère : **Laisse d'inondation****Commentaires :** Dépôt au niveau du 2eme pied de vigne avant le ponceau**GÉNÉRAL****Code :** AUDE18\_R\_859\_1**Date de mise à jour :****Auteur :** SPC MO

**MARQUE****Maximum de l'inondation :** Non renseigné**Visibilité :** Non renseigné**État du repère :** Non renseigné**Pérennité :** Non renseigné**Repère calculé :** Non renseigné**PHEC :** Non renseigné**SOURCE DE REPÉRAGE : RELEVÉ POST CRUES SUITE AUX DÉBORDEMENTS DE L'AUDE LE 15 OCTOBRE 2018 PAR OTEIS POUR LE COMPTE DU SPC MO - 12/12/2018****Type de repérage :** Campagne de terrain post-inondation  
**Organisme :** OTEIS**NIVELLEMENT INITIAL - 29/11/2018****Méthode :** Non renseigné**Organisme :** OTEIS**Commentaires sur le nivelllement :** sommet de la laisse**Référence nivélée :** Marque d'inondation**Description référence du repère :** sommet de la laisse**Système altimétrique :** NGF IGN 1969 (système normal)**Altitude de la référence (en m) :** 196.220 m**Altitude calculée de l'eau (en m) :** 196.22
