Commune : CITOU

Rivière : L' Argent-Double

Croisement rue du Moulin

Code : AUDE18_S_862

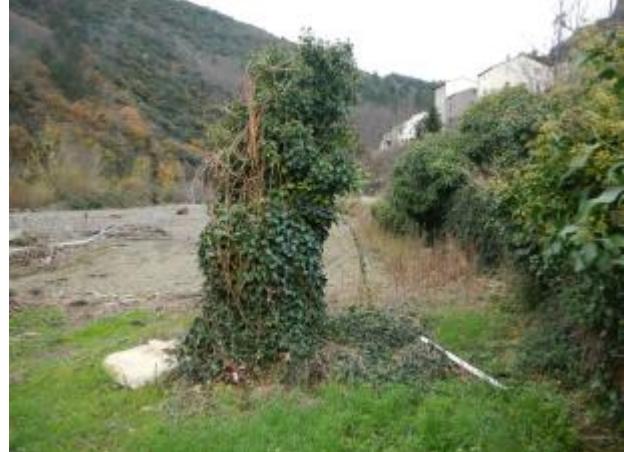
Commentaires : Chemin d'accès au ponceau détruit

Vue du site

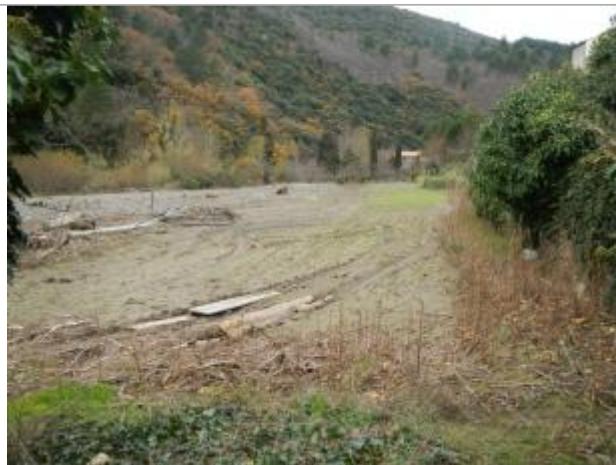
Commentaires : Dépôt en amont du chemin à coté d'un gros arbre

Altitude calculée de l'eau : **358.594 m**

Nature du repère : Laisse d'inondation

Vue du repère

Commentaires sur le nivelllement : sommet de la laisse
