Commune : CITOU

Rivière : L' Argent-Double

Croisement rue du Moulin**Commentaires :** Chemin d'accès au ponceau détruit**1** Repère(s) sur le site**GÉNÉRAL****Unité de gestion :** Méditerranée Ouest**Code :** AUDE18_S_862**Date de mise à jour :** 23/07/2019**Auteur :** SPC MO

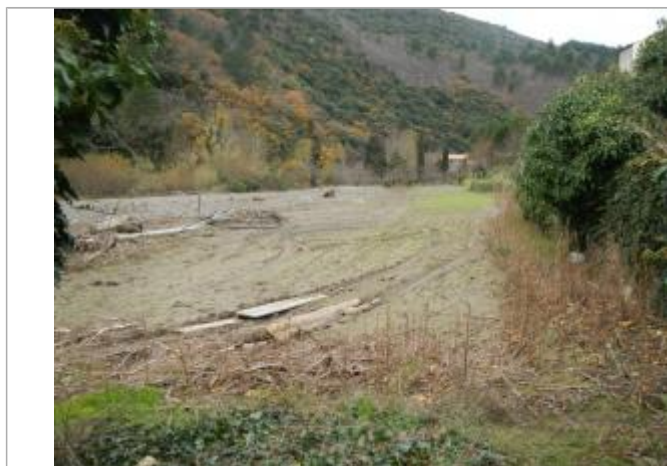
Vue du repère

Nature de l'inondation : **Débordement de cours d'eau**Altitude calculée de l'eau : **358.594 m**Nature du repère : **Laisse d'inondation****Commentaires :** Dépôt en amont du chemin à coté d'un gros arbre**GÉNÉRAL****Code :** AUDE18_R_862_1**Date de mise à jour :** 02/09/2019**Auteur :** SPC MO**MARQUE****Maximum de l'inondation :** Non renseigné**Visibilité :** Non renseigné**État du repère :** Non renseigné**Pérennité :** Non renseigné**Repère calculé :** Non renseigné**PHEC :** Non renseigné**SOURCE DE REPÉRAGE : RELEVÉ POST CRUES SUITE AUX DÉBORDEMENTS DE L'AUDE LE 15 OCTOBRE 2018 PAR OTEIS POUR LE COMPTE DU SPC MO - 12/12/2018****Type de repérage :** Campagne de terrain post-inondation**Organisme :** OTEIS**NIVELLEMENT INITIAL - 12/12/2018****Méthode :** Non renseigné**Organisme :** OTEIS**Commentaires sur le nivellement :** sommet de la laisse**Référence nivelée :** Marque d'inondation**Description référence du repère :** sommet de la laisse**Système altimétrique :** NGF IGN 1969 (système normal)**Altitude de la référence (en m) :** 358.594 m**Altitude calculée de l'eau (en m) :** 358.594
