Commune : **CITOU** | Rivière : **L' Argent-Double**

**Croisement rue du Moulin**

**Unité de gestion** : Méditerranée Ouest  
**Code** : AUDE18\_S\_862      **Date de mise à jour** : 23/07/2019  
**Auteur** : SPC MO

**Code** : AUDE18\_R\_862\_1      **Date de mise à jour** : 02/09/2019  
**Auteur** : SPC MO

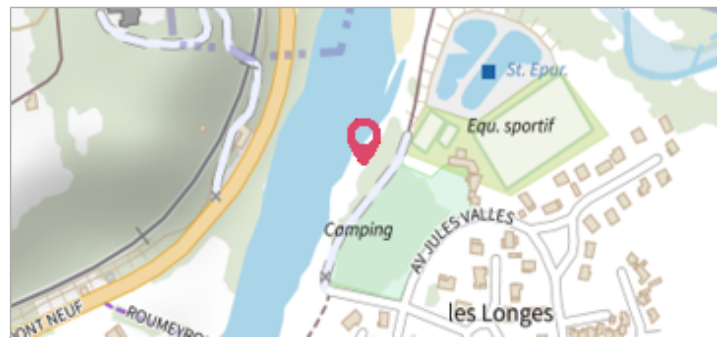
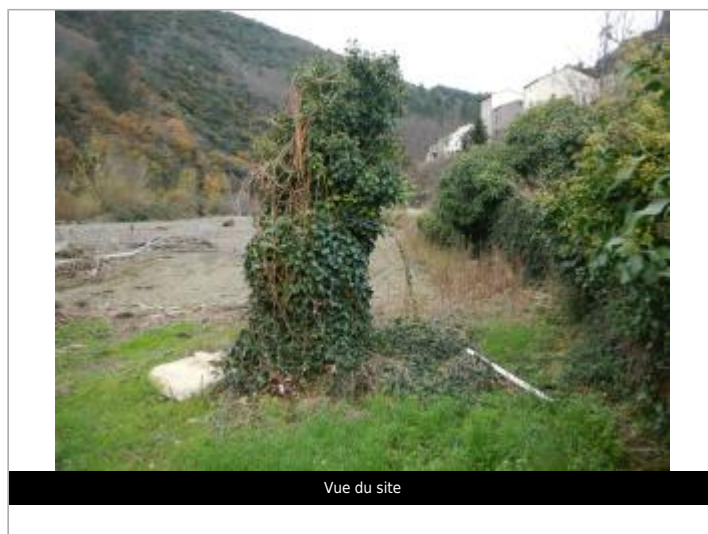
**Commentaires** : Chemin d'accès au ponceau détruit

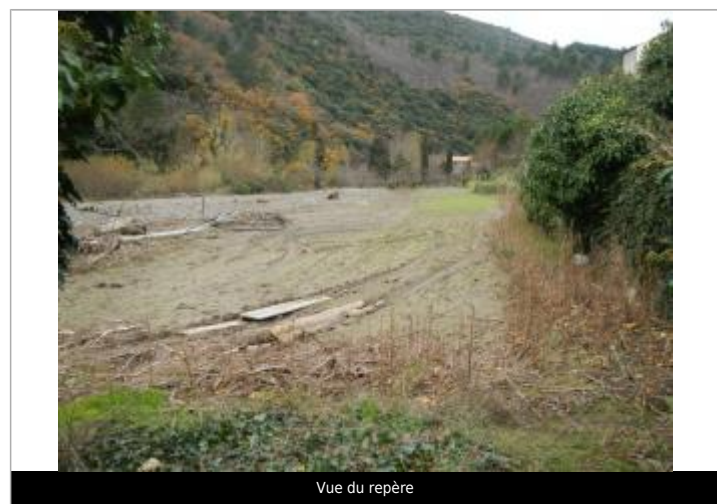
**15 octobre 2018**      Altitude calculée de l'eau : **358.594 m**

Nature de l'inondation : **Débordement de cours d'eau**      Nature du repère : **Laisse d'inondation**

**Commentaires** : Dépôt en amont du chemin à coté d'un gros arbre
