Commune : **FELINES-MINERVOIS****rue Bel Air****Commentaires :** Chemin au bout de la rue - rive gauche Le Merlaux**1**

**GÉNÉRAL****Unité de gestion :** Méditerranée Ouest**Code :** AUDE18\_S\_877**Date de mise à jour :** 23/07/2019**Auteur :** SPC MO

**15 Octobre 2018****Nature de l'inondation :** Débordement de cours d'eau**Commentaires :** Dépôts sur le sol à proximité carcasse de voiture**GÉNÉRAL****Code :** AUDE18\_R\_877\_1**Date de mise à jour :****Auteur :** SPC MO

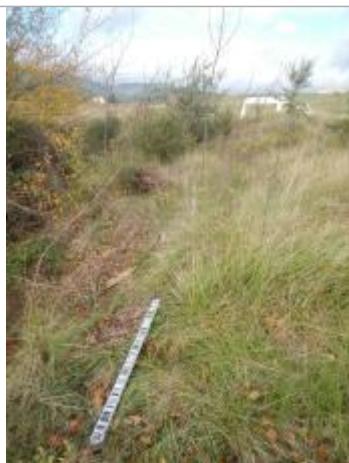
Vue du repère

**Altitude calculée de l'eau :** **159.48 m****Nature du repère :** Laisse d'inondation**MARQUE****Maximum de l'inondation :** Non renseigné**Visibilité :** Non renseigné**État du repère :** Non renseigné**Pérennité :** Non renseigné**Repère calculé :** Non renseigné**PHEC :** Non renseigné**SOURCE DE REPÉRAGE : RELEVÉ POST CRUES SUITE AUX DÉBORDEMENTS DE L'AUDE LE 15 OCTOBRE 2018 PAR OTEIS POUR LE COMPTE DU SPC MO - 12/12/2018****Type de repérage :** Campagne de terrain post-inondation

**Organisme :** OTEIS**NIVELLEMENT INITIAL - 12/12/2018****Méthode :** Non renseigné**Organisme :** OTEIS**Commentaires sur le niveling :** sommet de la laisse**Référence nivélée :** Marque d'inondation**Description référence du repère :** sommet de la laisse**Système altimétrique :** NGF IGN 1969 (système normal)**Altitude de la référence (en m) :** 159.480 m**Altitude calculée de l'eau (en m) :** 159.48
