Commune : FELINES-MINERVOIS

Code : AUDE18_S_878

Code : AUDE18_R_878_1

SOURCE DE REPÉRAGE : RELEVÉ POST CRUES SUITE AUX DÉBORDEMENTS DE L'AUDE LE 15 OCTOBRE 2018 PAR OTEIS POUR LE COMPTE DU SPC MO - 12/12/2018Type de repérage : Campagne de terrain post-inondation
Organisme : OTEIS

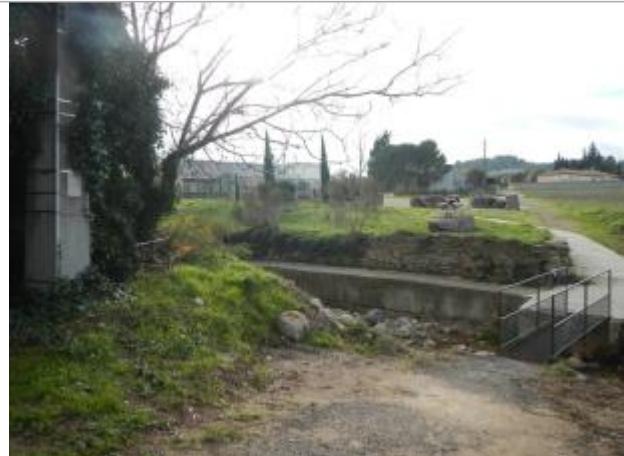
Vue du site

Commentaires : Au niveau de la passerelle - rive gauche Le Merlaux

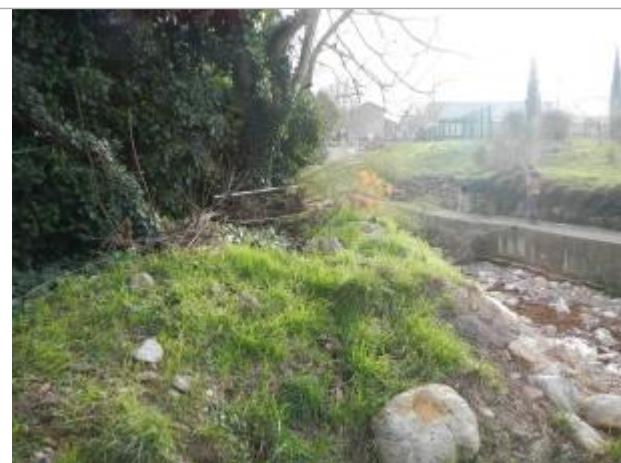
Vue du repère

Commentaires : Dépôts dans les arbres

Altitude calculée de l'eau : **156.98 m**

Nature du repère : Laisse d'inondation

Description référence du repère : sommet de la laisse
