Commune : **FELINES-MINERVOIS**

Code : AUDE18_S_882

Code : AUDE18_R_882_1

SOURCE DE REPÉRAGE : RELEVÉ POST CRUES SUITE AUX DÉBOREMENTS DE L'AUDE LE 15 OCTOBRE 2018 PAR OTEIS POUR LE COMPTE DU SPC MO - 12/12/2018

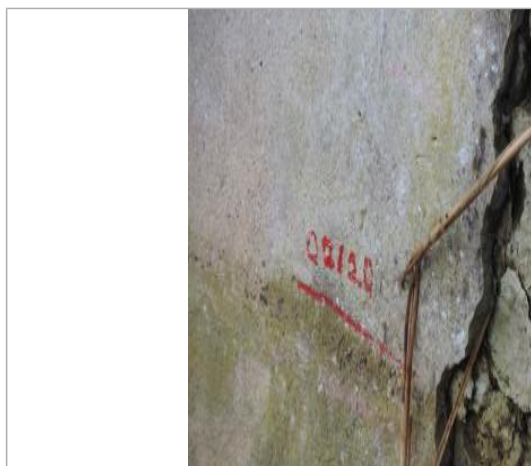
Vue du repère

Nature de l'inondation : **Débordement de cours d'eau**

Altitude calculée de l'eau : **155.345 m**

Commentaires : Dépôt sur le mur

Description référence du repère : Sol garage

Altitude de la référence (en m) : 154.945 m

Différence entre le niveau d'eau et la référence (en m) : 0.400 m
