Commune : **FELINES-MINERVOIS**

Commentaires : 1er garage - rive droite Le Merlaux

Code : AUDE18_S_884

15 octobre 2018

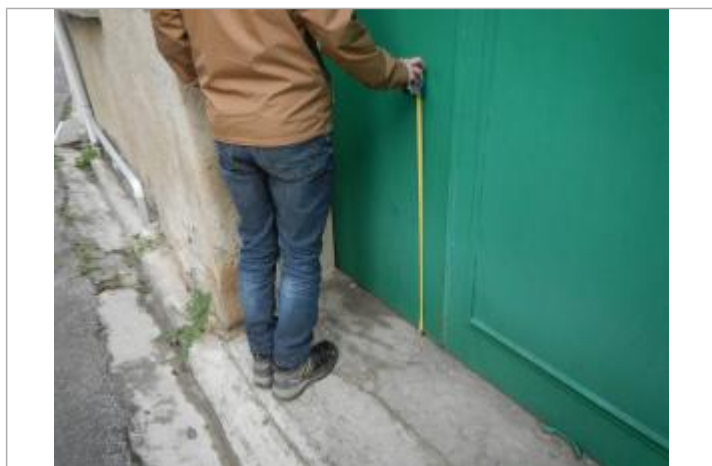
Vue du repère

Nature du repère : **Laisse d'inondation**

Commentaires : Trace sur le mur et le garage

Description référence du repère : Seuil garage

Différence entre le niveau d'eau et la référence (en m) : 0.460 m

Altitude calculée de l'eau (en m) : 155.038
